## **Bắc Giang đẩy nhanh tiến độ khắc phục sự cố, bảo đảm an toàn hệ thống đê trong mùa mưa bão**

06:23 17/06/2025

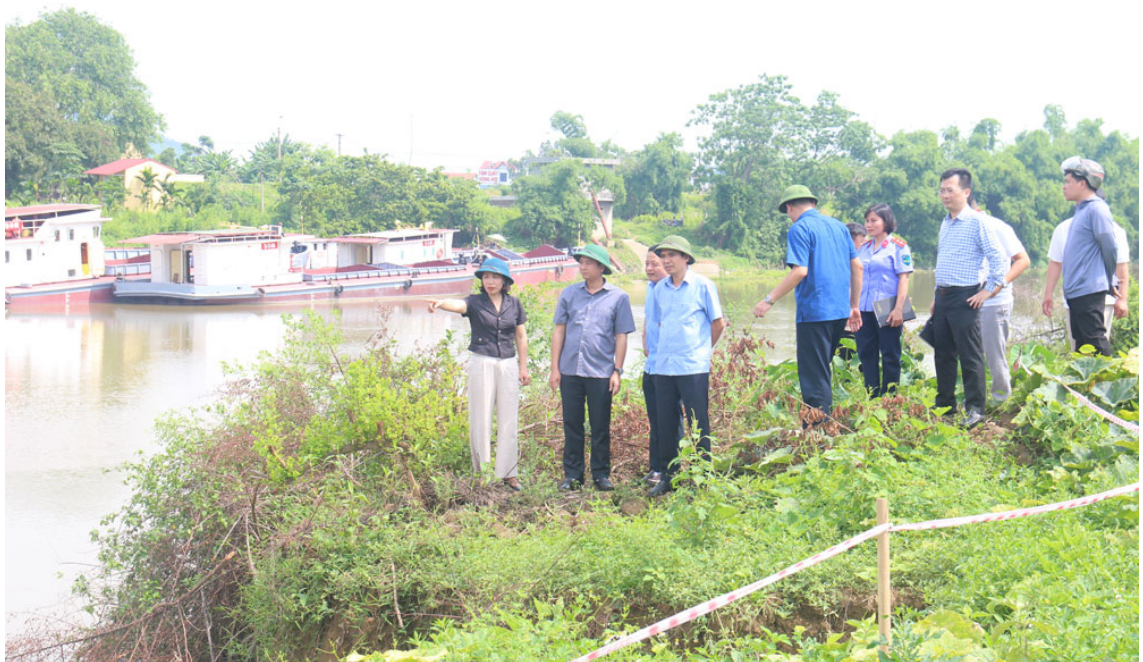
Chủ tịch UBND tỉnh Bắc Giang Nguyễn Việt Oanh kiểm tra sự cố sạt lở bờ, bãi sông trên tuyến đê tả Thương.

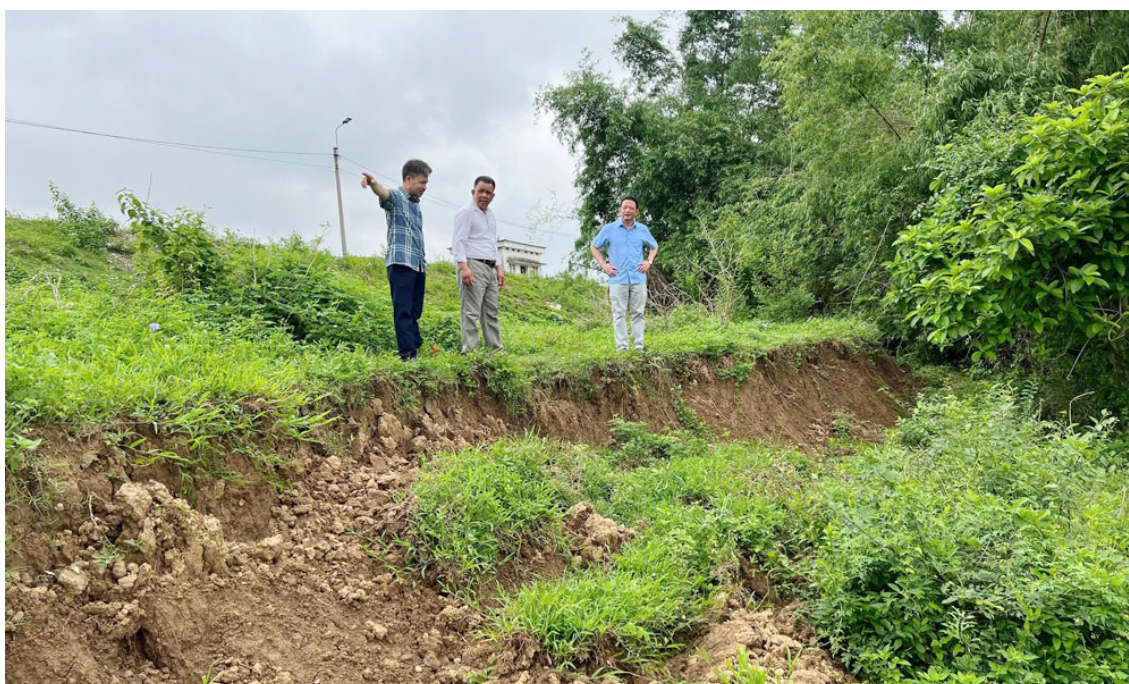
Vị trí cung sạt khu vực K8+130 đê tả sông Thương.

Tiếp đó, đoàn kiểm tra vị trí vừa xảy ra sự cố sạt lở bờ, bãi sông tại K8+00 đến K8+250 và K9+850 đến K10+155 tuyến đê tả Thương thuộc địa bàn các phường Trần Phú, Thọ Xương (thành phố Bắc Giang). Chủ tịch UBND tỉnh Nguyễn Việt Oanh nhận định, đây là sự cố nguy hiểm, các cung sạt tiếp tục có chiều hướng phát triển nên cần có biện pháp khắc phục sớm. Hiện nay, tại các khu vực trên xuất hiện nhiều cung sạt nối nhau liên tiếp ăn sâu vào bãi sông. Trong đó, cung sạt nguy hiểm nhất tại khu vực K8+220 cách Trạm Thủy văn Phủ Lạng Thương 11 m về phía hạ lưu. Cung sạt có chiều dài 42 m ăn sâu vào bãi sông khoảng 10 m, chiều sâu từ đỉnh cung sạt đến mặt nước 2,5 m, đỉnh cung sạt chỗ gần nhất cách chân đê phía sông 11,7 m.

Để bảo đảm an toàn các tuyến đê, công trình thủy lợi trong mùa mưa bão, Chủ tịch UBND tỉnh chỉ đạo các sở, ngành, địa phương liên quan khẩn trương triển

khai các phương án khắc phục, xử lý sự cố bảo đảm an toàn, hiệu quả. Duy trì chế độ trực phòng, chống thiên tai thường xuyên; tăng cường công tác kiểm tra, giám sát, kịp thời phát hiện sự cố báo cáo về Trung tâm Chỉ huy Phòng, chống thiên tai - Tìm kiếm cứu nạn tỉnh theo quy định để chủ động phương án xử lý.
