## Dự án đê kè ở Hưng Yên chưa bàn giao đã xuống cấp: Chất lượng công trình “kém”?

12:06 03/07/2017

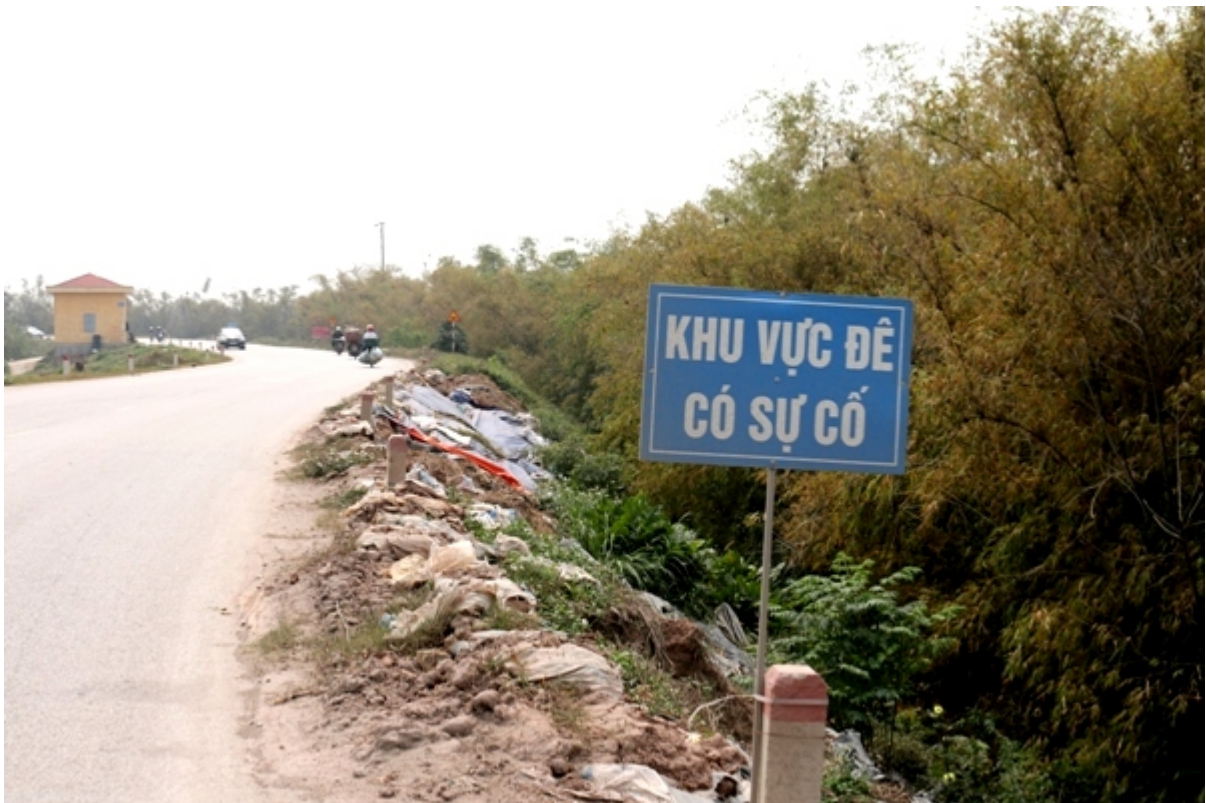
*Sự cố nứt, sạt lở mặt đê tả sông Hồng tại vị trí km81+700 đến km82+050 thuộc địa phận huyện Văn Giang (Hưng Yên) đến nay vẫn chưa được khắc phục*

Tuy nhiên, sau gần bảy năm triển khai dự án, qua hết mùa mưa này đến mùa lũ khác, đến nay công trình vẫn chưa được nghiệm thu, trong khi một số đoạn mặt đê mới nâng cấp đã xuất hiện những vết nứt. Gần đây nhất, cuối tháng 11/2016, tại vị trí từ km81+700 đến km82+050 đê tả sông Hồng, thuộc địa phận huyện Văn Giang xuất hiện một vết nứt dọc giữa mặt đê, với chiều dài vết nứt khoảng 350 m, chiều rộng vết nứt từ 1 đến 2 cm, toàn bộ nửa mặt đê phía sông bị lún xuống so mặt đường phía đồng khoảng từ 10 đến 12 cm. Trước đó, cách vị trí này khoảng 350 m về phía hạ lưu, tháng 9/2016 cũng từng xuất hiện một cung trượt dài khoảng 200 m, đỉnh cung trượt sạt ở sát mép nhựa mặt đường đê phía sông.

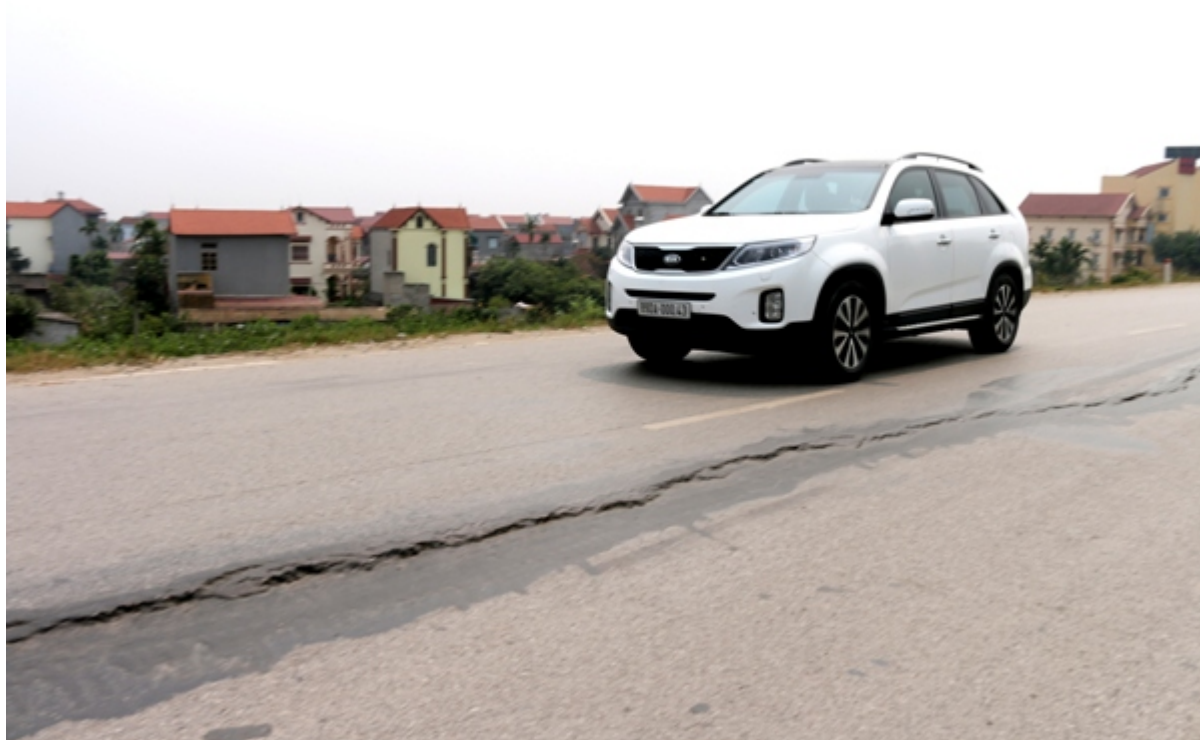
*Những vết nứt kéo dài hàng chục mét xuất hiện trên mặt đê*

Được biết, để khắc phục sự cố, Chi cục QLĐĐ và PCLB tỉnh Hưng Yên đã thành lập hội đồng khoa học theo dõi, đồng thời mời đơn vị tư vấn (Viện Thủy công - Viện Khoa học thủy lợi Việt Nam) đánh giá nguyên nhân, đề lên kế hoạch sửa chữa. Trên cơ sở thực tế thu thập tài liệu, khảo sát hiện trường, tính toán, mới đây Viện Thủy công - Viện Khoa học thủy lợi Việt Nam bước đầu đánh giá và đưa ra kết luận sơ bộ nguyên nhân gây ra hiện tượng sụt lún, nứt đê đoạn từ km81+700 đến km82+050 đê tả sông Hồng thuộc địa phận huyện Văn Giang là do thân và nền đê có địa chất yếu, kết hợp xe quá tải đi trên đê.

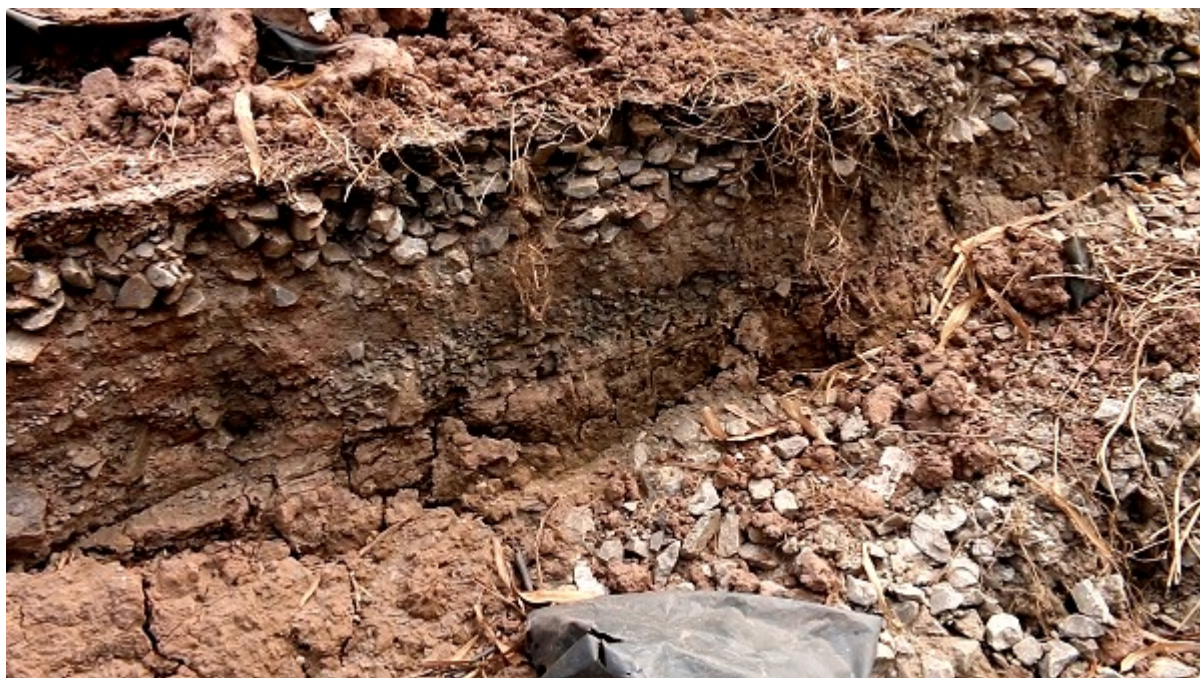
Có mặt tại tuyến đê trên, theo quan sát của phóng viên Thương hiệu và Công luận có không ít các cây cột mốc bị gãy, đổ trên toàn tuyến, đoạn đê qua địa phận thôn Công Luận 2 qua các điểm sụt lún để lộ ra nhiều khoảng trống có thể dùng tay tác động bằng lực vừa phải cũng có thể bóc gỡ nhiều lớp vật liệu như, cát, sỏi, đá hay thậm chí là bóc được cả lớp nhựa đường trên bề mặt

*Chỉ cần dùng tay là dễ dàng bóc gỡ các lớp bê tông tại các vị trí sụt lún*

Trên thực tế khi phóng viên có mặt tại các điểm sụt lở mái đê, vì bị xụt lún nên đã để lộ ra nhiều khoảng thân đê tiếp giáp với mặt đê có nhiều lớp vật liệu như cát, sỏi, đá hay thậm chí là lớp đất, chỉ cần tạo một lực nhẹ lên là đã có thể dễ dàng bóc gỡ các lớp cấu tạo của đường đê này.
