## **Công ty Điện lực Điện Biên nỗ lực khắc phục sự cố trong mưa giông**

08:30 09/08/2023

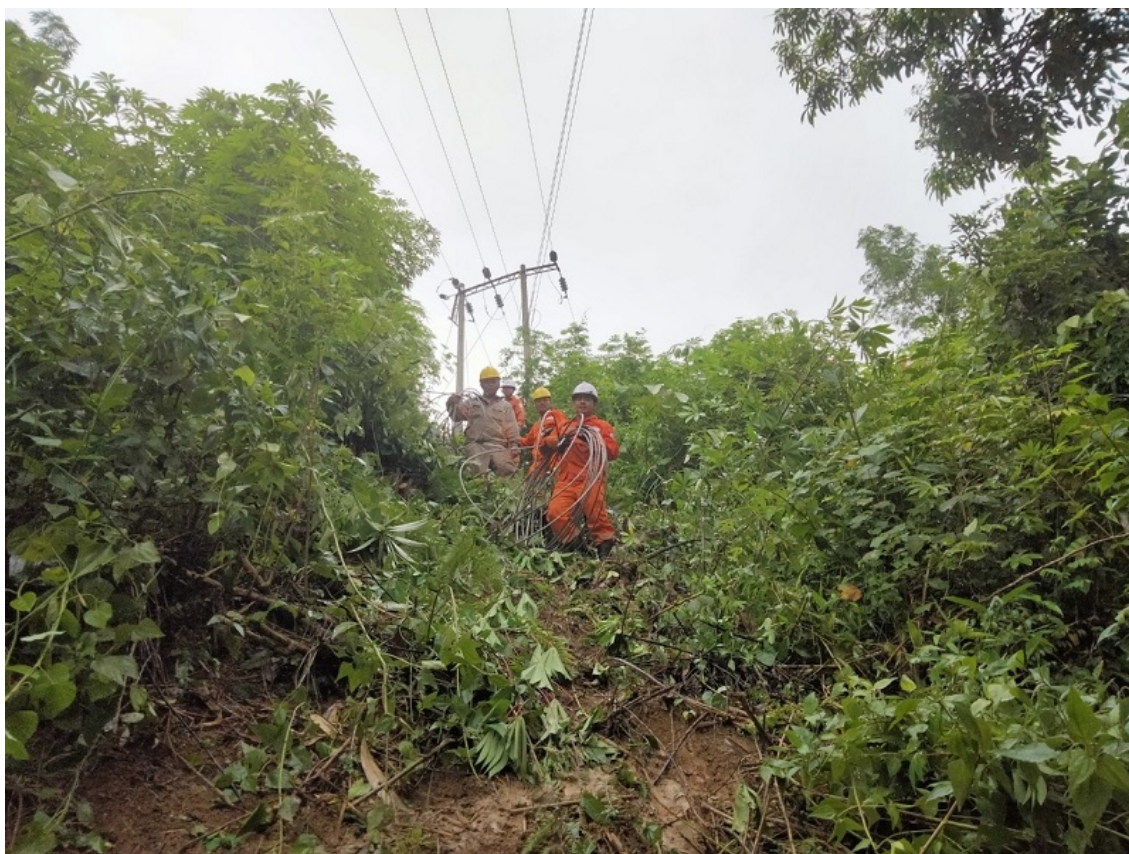
Công nhân Điện lực Mường Chà - PC Điện Biên khắc phục sự cố đứt dây, gãy xà do sạt taluy cây đổ vào đường dây

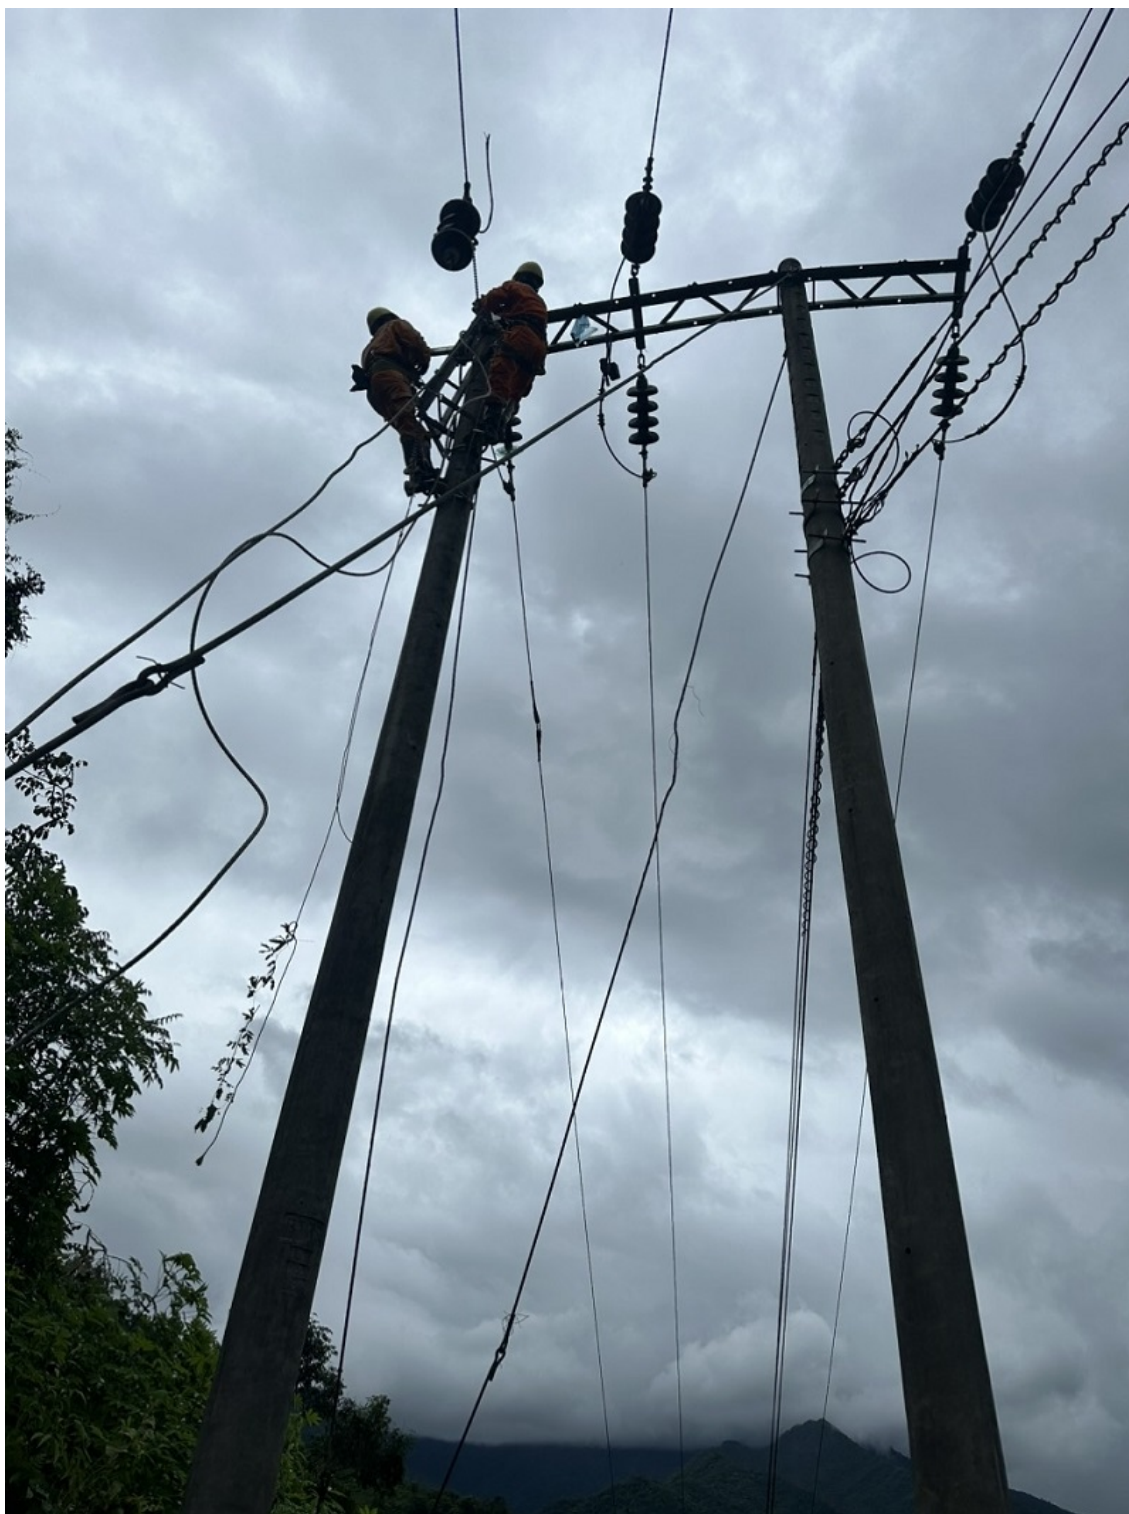
Công nhân Điện lực Mường Chà khắc phục sự cố đứt dây, gãy xà do sạt taluy cây đổ vào đường dây tại khoảng cột 222 - 224 thuộc ĐZ 35kV lộ 371E21.7

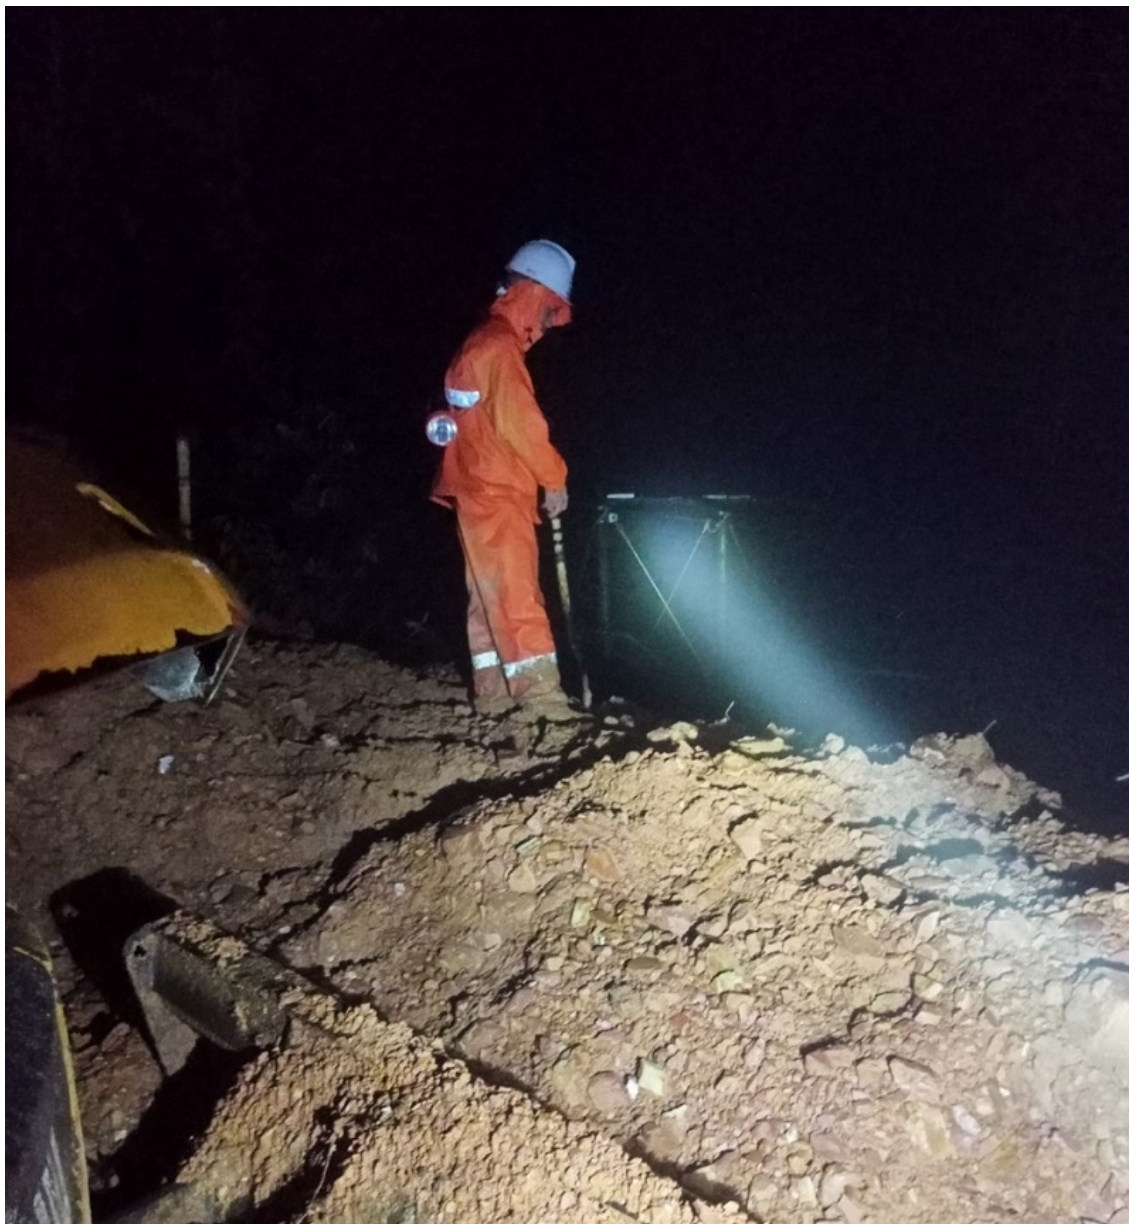
Kiểm tra các vị trí xung yếu ngay trong đêm mưa lũ

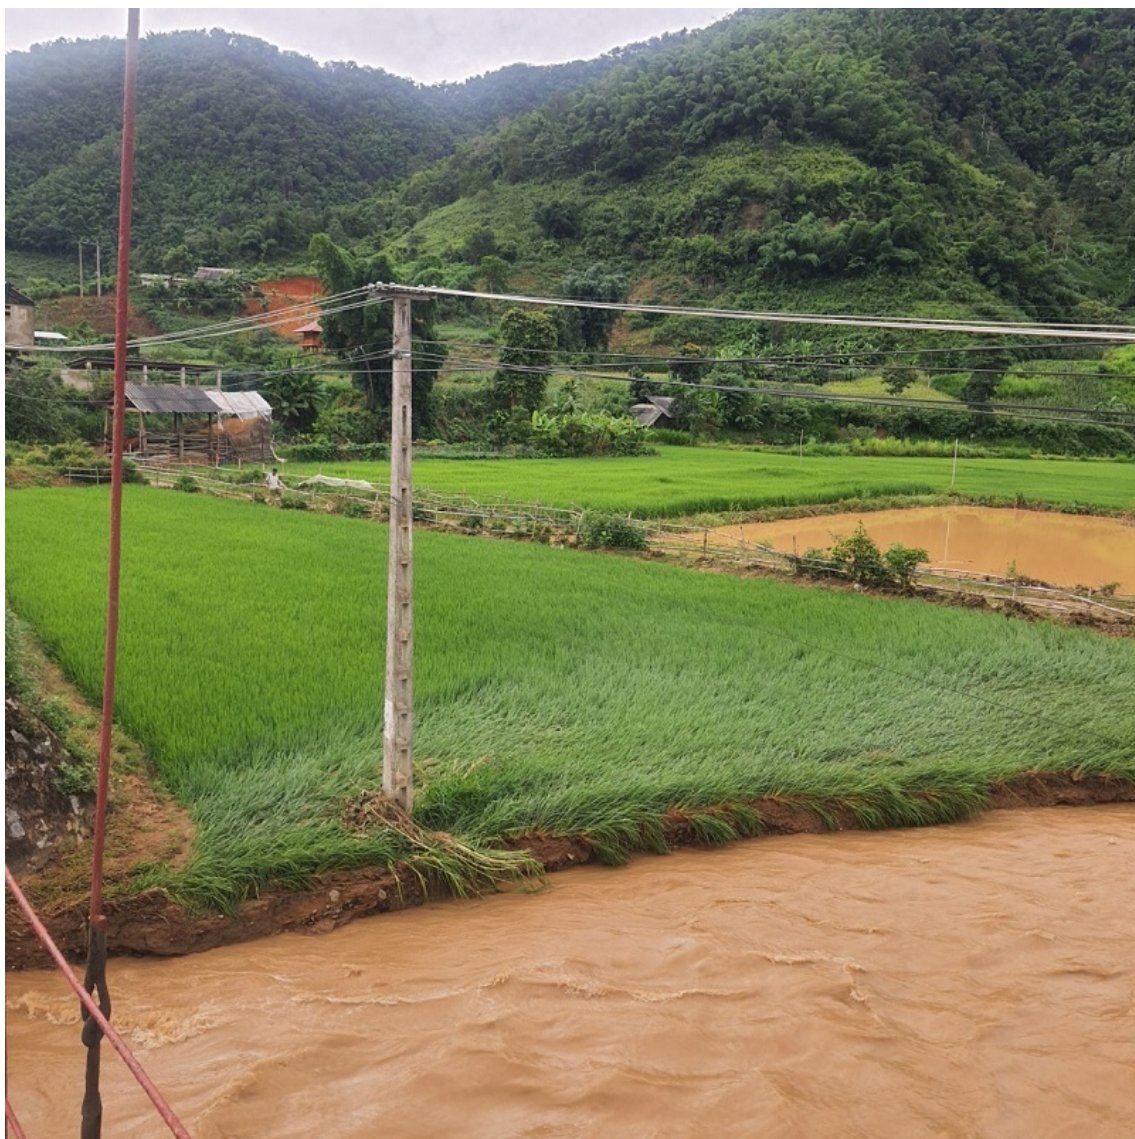
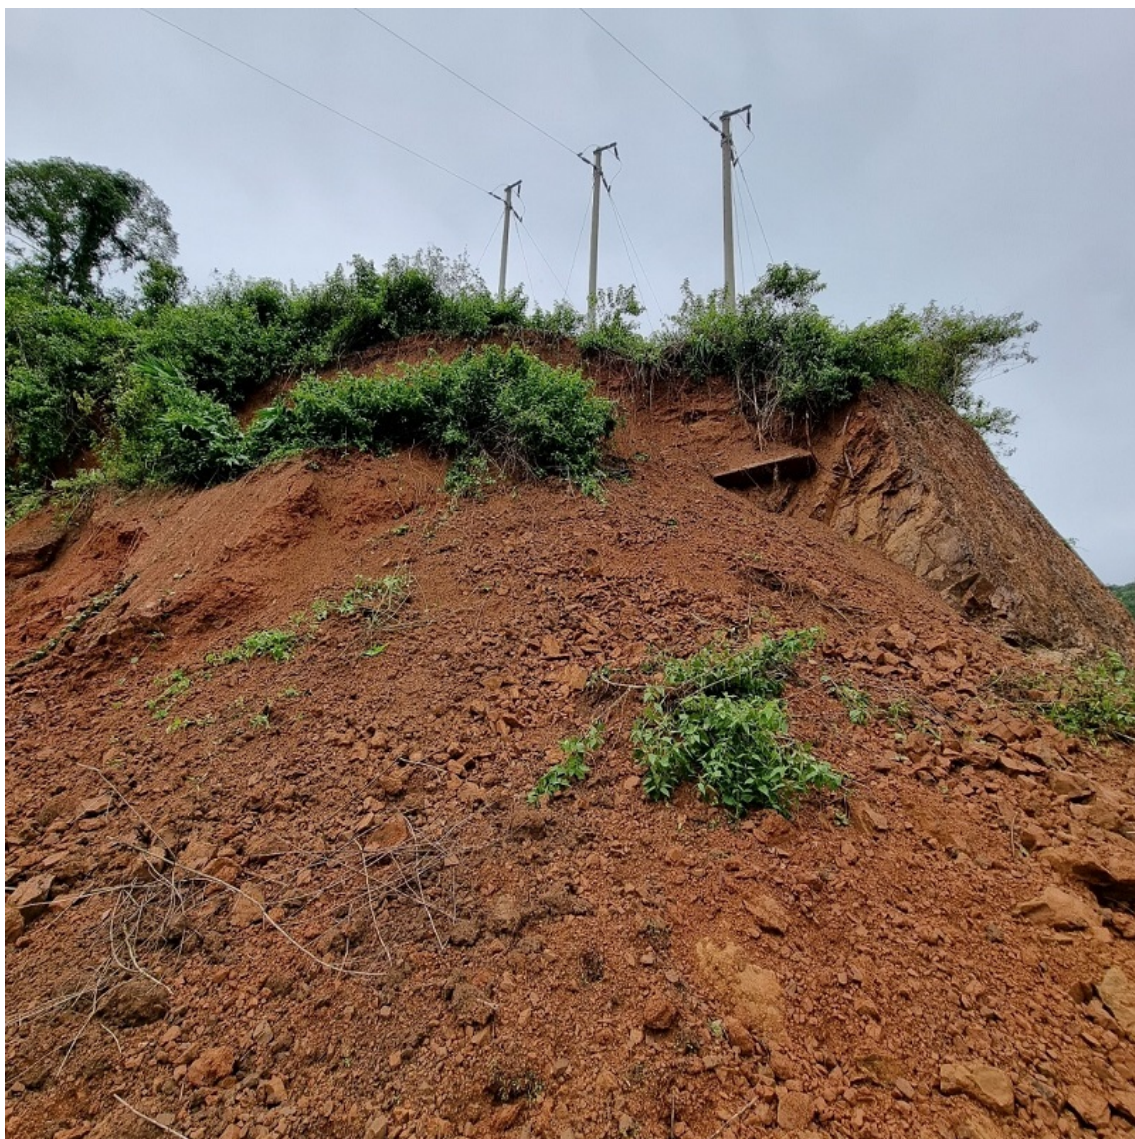
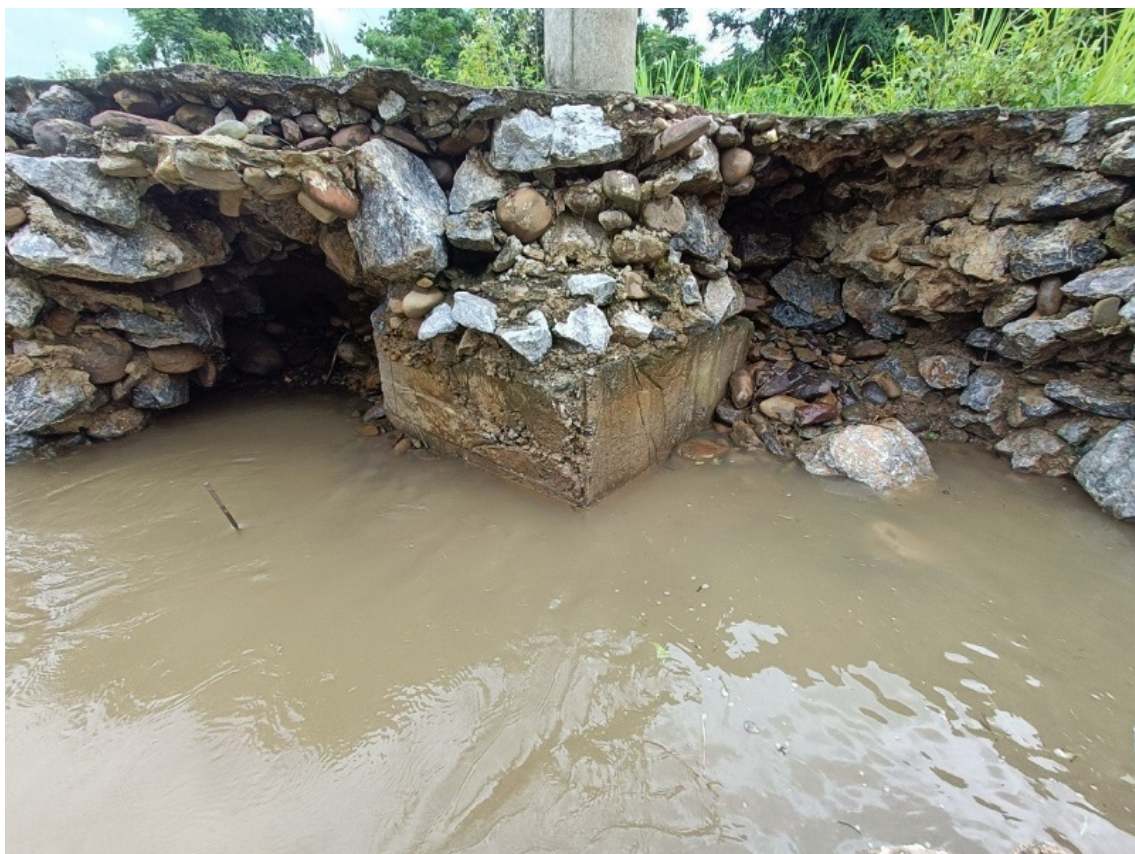
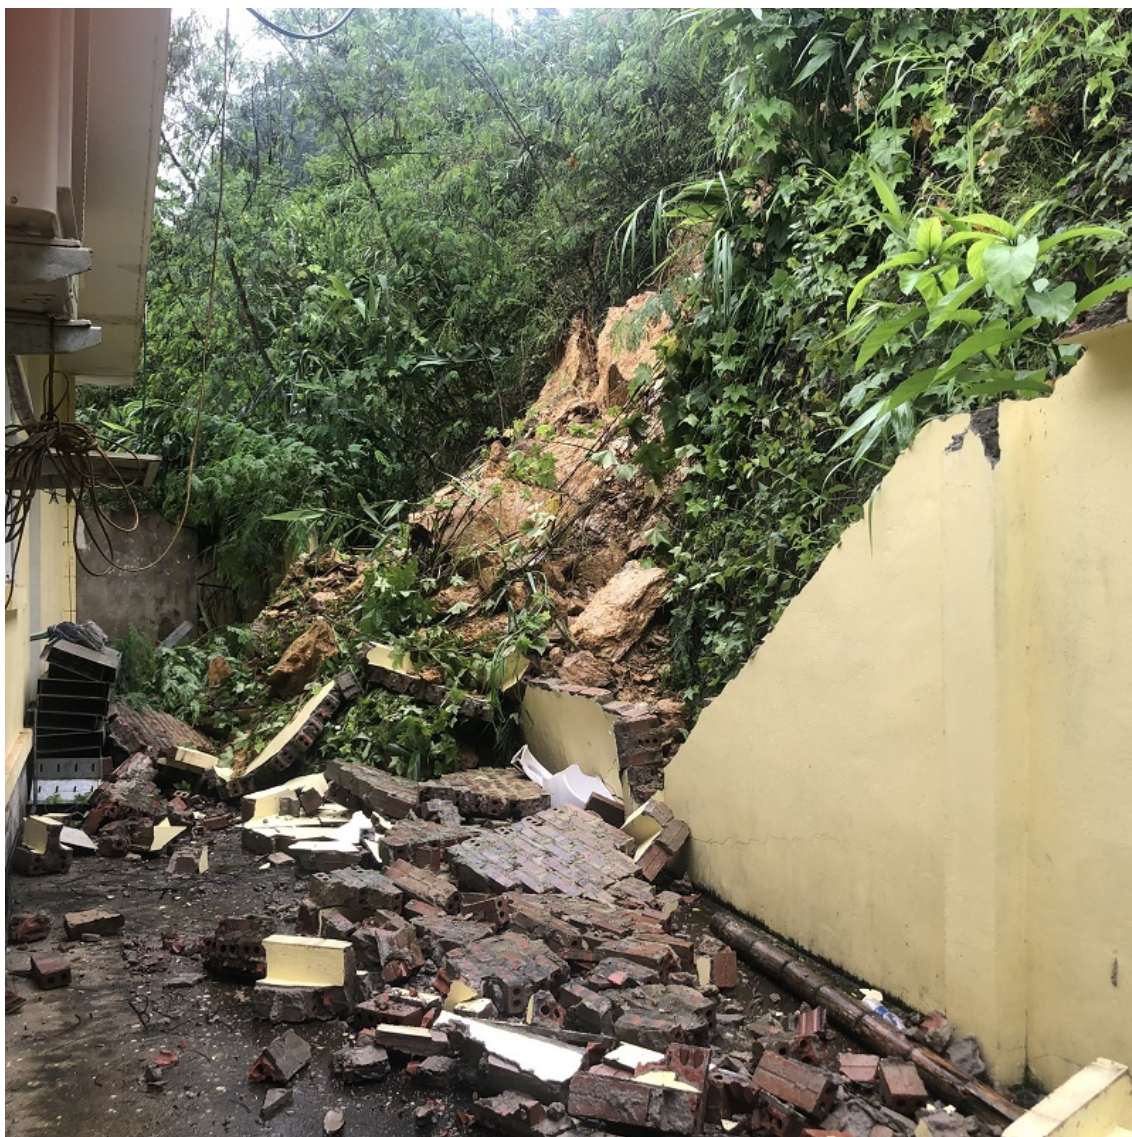
***Một số hình ảnh hệ thống lưới điện bị ảnh hưởng:***
