## **Sở Xây dựng TP. HCM chỉ đạo vụ nứt tường chung cư PVC-IC Diamond**

08:01 29/07/2025

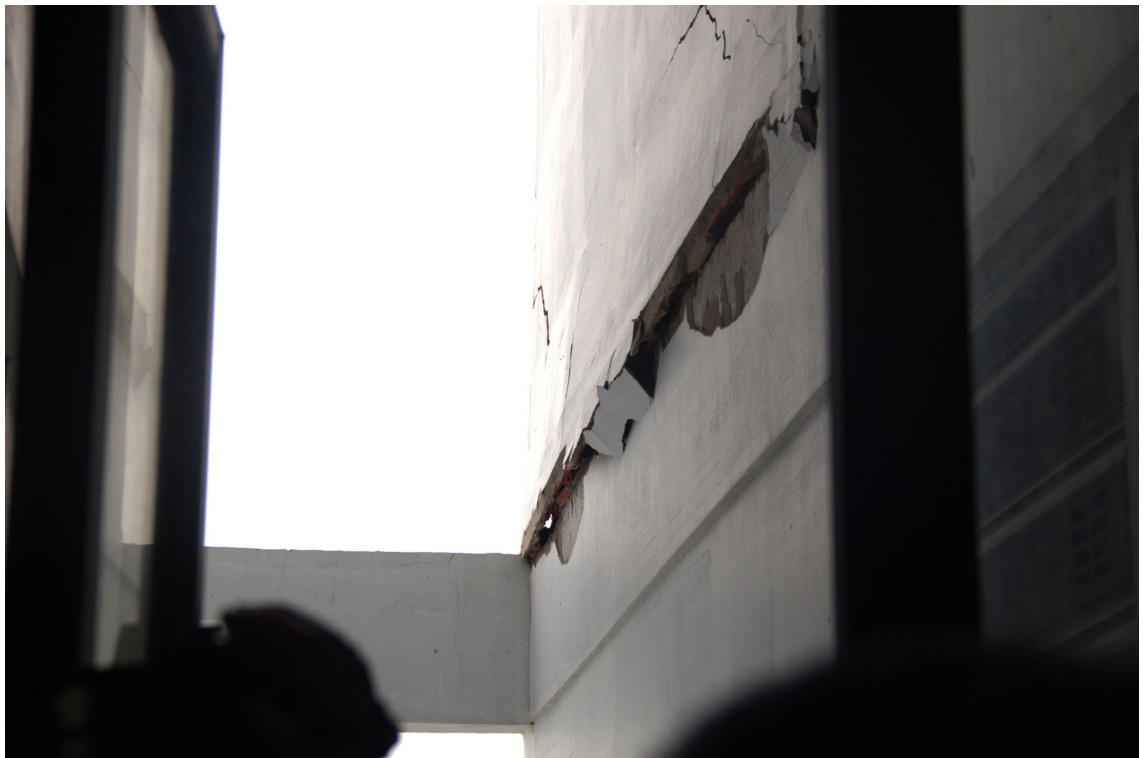
Qua kiểm tra, Tổ công tác ghi nhận tại căn hộ 16-08 (tầng 16) xuất hiện vết nứt chân tường kéo dài khoảng 4m, nằm giữa các trục 4-5 và G-H. Ngoài ra, thêm 5 căn hộ khác gồm 16-04, 16-05, 16-06, 16-12B và 16-17 cũng xuất hiện các vết nứt ngang tường. Tuy nhiên, theo đoàn kiểm tra, các vết nứt hiện chỉ xuất hiện tại tường xây, chưa ghi nhận ảnh hưởng kết cấu bê tông cốt thép như cột, dầm, sàn.

Đoàn kiểm tra yêu cầu chủ đầu tư có biện pháp tháo dỡ hoặc để phòng rơi vỡ phần tường bao che đã nứt (Ảnh: PLO)

Đại diện Trung tâm Quản lý nhà và Giám định xây dựng TP. HCM cho biết, công tác xây tường, đặc biệt mảng tường lớn phải có liên kết khi xây. Tuy nhiên, hiện trạng có dấu hiệu trượt giữa tường và dầm nên cần xem xét vị trí bố trí khi xây tường.

Đồng thời, đề nghị chủ đầu tư nhanh chóng có biện pháp tháo dỡ hoặc che chắn khu vực tường bao đã nứt tách bên ngoài căn hộ 16-08, nhằm phòng ngừa rơi vỡ gây nguy hiểm.
