## Thu hồi xe mô-tô Honda CB1000 Hornet do nguy cơ lỗi kỹ thuật

09:41 31/12/2025

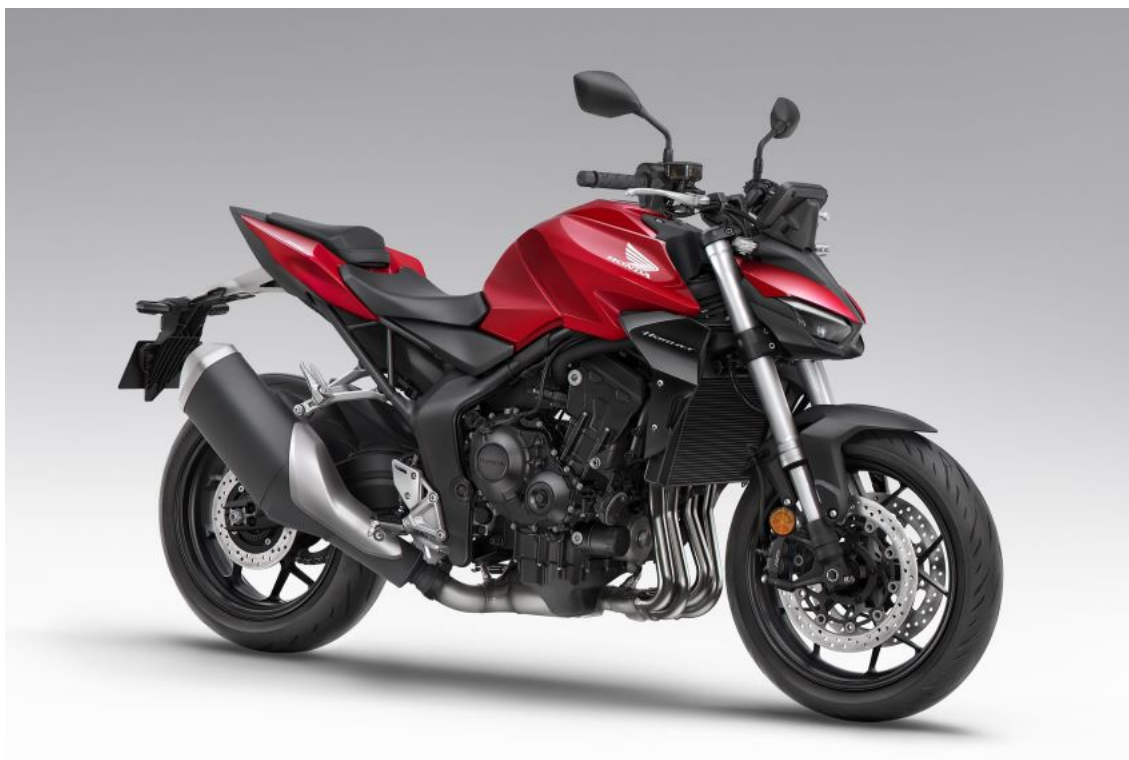
Ủy ban Cạnh tranh Quốc gia (Bộ Công thương) cho biết, cơ quan này đã tiếp nhận báo cáo của Công ty Honda Việt Nam về Chương trình thu hồi xe mô-tô hai bánh Honda CB1000 Hornet do doanh nghiệp này nhập khẩu, phân phối trên thị trường Việt Nam nhằm kiểm tra và khắc phục lỗi kỹ thuật liên quan đến bu lông cần chuyển số và tình trạng thiếu dầu động cơ.

Thu hồi xe mô-tô Honda CB1000 Hornet do nguy cơ lỗi kỹ thuật

Theo Honda Việt Nam, bu lông cần chuyển số có thể bị lỏng trong quá trình vận hành do tác động nhiệt từ ống xả, dẫn tới việc bu lông bị giảm lực siết, khiến cần chuyển số bị tuột dần ra khỏi vị trí cố định. Bên cạnh đó, một số xe có thể gặp tình trạng tiêu hao dầu động cơ bất thường khi tăng, giảm tốc đột ngột. Điều này có thể gây bất tiện cho khách hàng và trong trường hợp hy hữu có thể tiềm ẩn nguy cơ tai nạn và cháy xe. Nguyên nhân được xác định do trong một số trường hợp, mức tiêu thụ dầu ở các xe có phụ tùng bị lỗi có thể tăng lên đáng kể. Nếu xe tiếp tục vận hành mà không phát hiện mức dầu bị giảm, áp suất dầu có thể bị sụt giảm, dẫn đến hiện tượng bó kẹt bạc thanh truyền và gãy thanh truyền, có thể gây khóa bánh sau. Ngoài ra, trong trường hợp dầu bị rò rỉ có thể tiếp xúc với ống xả khi đang ở nhiệt độ cao, làm tăng nguy cơ rủi ro khi vận hành.

Chương trình thu hồi được thực hiện tại các cửa hàng kinh doanh xe phân khối lớn do Honda ủy nhiệm (Honda Dream Wing) và các cửa hàng bán xe máy và dịch vụ Honda ủy nhiệm (HEAD) trên toàn quốc, bắt đầu từ ngày 30/12/2025. Thời gian kiểm tra và sửa chữa dự kiến khoảng 0,9 giờ/xe, bao gồm kiểm tra hoạt động động cơ và thay thế bu lông cần chuyển số. Toàn bộ chi phí kiểm tra, sửa chữa và thay thế phụ tùng sẽ do Công ty Honda Việt Nam chi trả, người tiêu dùng không phải chịu bất kỳ khoản phí nào.

Để bảo đảm an toàn cho người điều khiển phương tiện và hành khách, Ủy ban Cạnh tranh Quốc gia khuyến cáo người tiêu dùng đang sở hữu xe mô-tô Honda CB1000 Hornet sản xuất trong giai đoạn từ tháng 2/2024 đến tháng 6/2025 chủ động kiểm tra số khung xe và sớm đưa phương tiện đến cửa hàng ủy quyền gần nhất nếu thuộc diện bị ảnh hưởng để được kiểm tra, khắc phục miễn phí.
