## **Bắc Ninh nhanh chóng khắc phục nhiều điểm sạt lở núi, đê điều**

06:42 21/07/2025

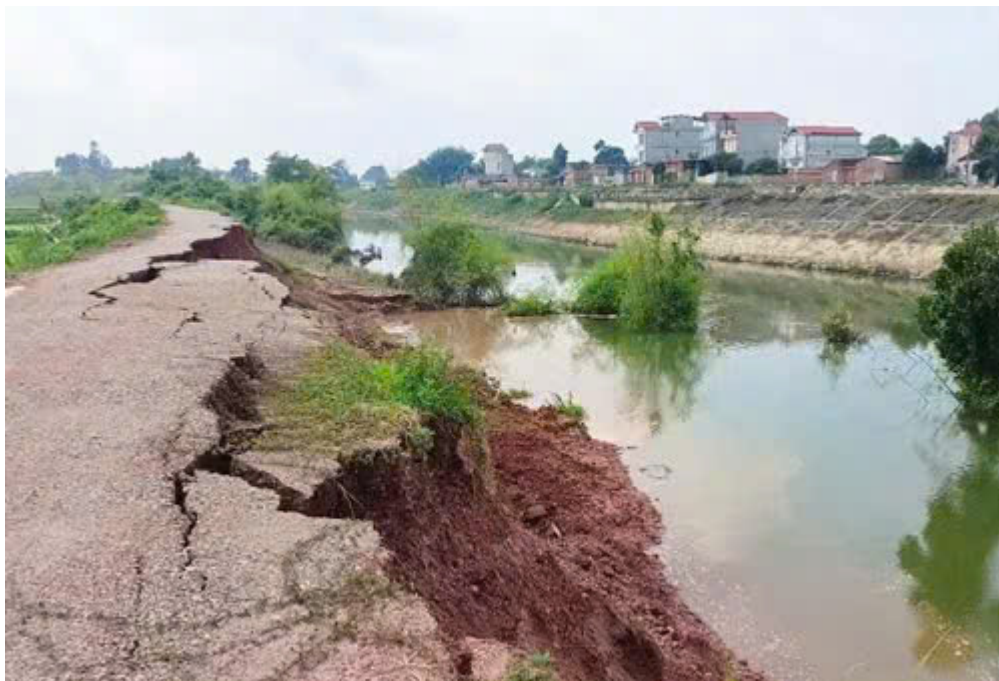
Sự cố sạt lở đê bồi Trầm Hà, thôn Thượng, xã Mỹ Thái có cung sạt trượt phía sông dài khoảng 65m, rộng khoảng 6-10m, ăn sâu vào mặt đê khoảng 3m, đỉnh cung sạt đến chân cung sạt khoảng 12-15m. Phía thượng và hạ lưu cung sạt xuất hiện nhiều vết nứt dọc, tổng chiều dài các vết nứt khoảng 200 m. Các vết nứt có dấu hiệu tiếp tục phát triển, nguy cơ sạt lở diện rộng, đe dọa trực tiếp đến an toàn đê.

Đê bồi ở xã Mỹ Thái bị sạt lở.

Ngay sau khi phát hiện, UBND xã Mỹ Thái đã khẩn trương chỉ đạo tổ chức phương tiện, vật tư, nhân lực tại chỗ đắp lấn đê khoảng 300m. Đến ngày 11/7/2025, khối lượng đất đắp khoảng 6.200 m<sup>3</sup>. Vị trí sạt lở chính cơ bản đã được gia cố.

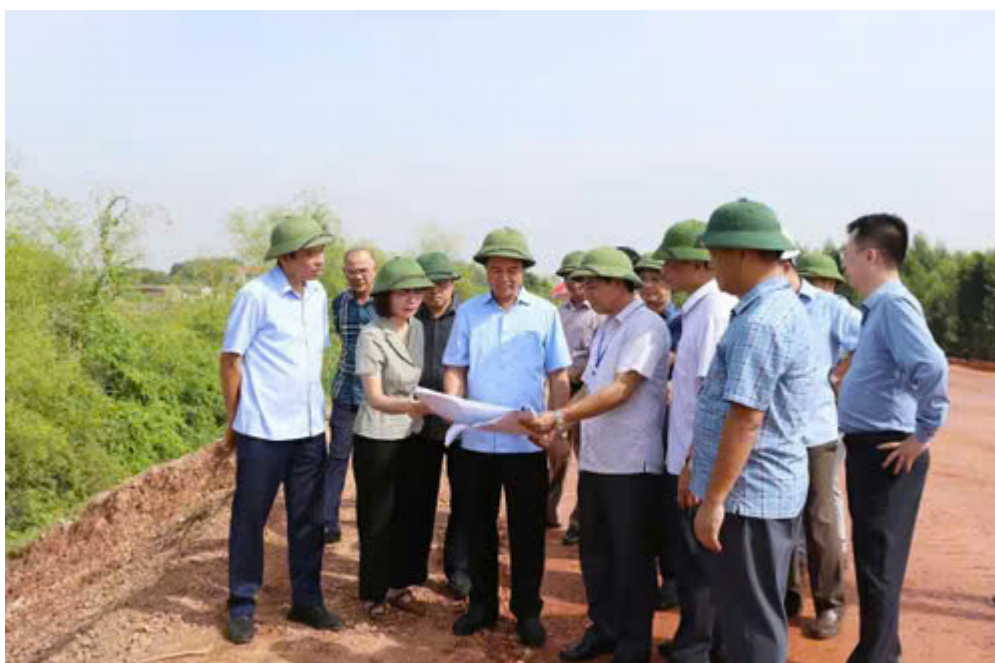
Phó Chủ tịch UBND tỉnh Bắc Ninh Lê Xuân Lợi (Thứ 3 từ trái qua) kiểm tra sự cố sạt lở đê tại xã Mỹ Thái

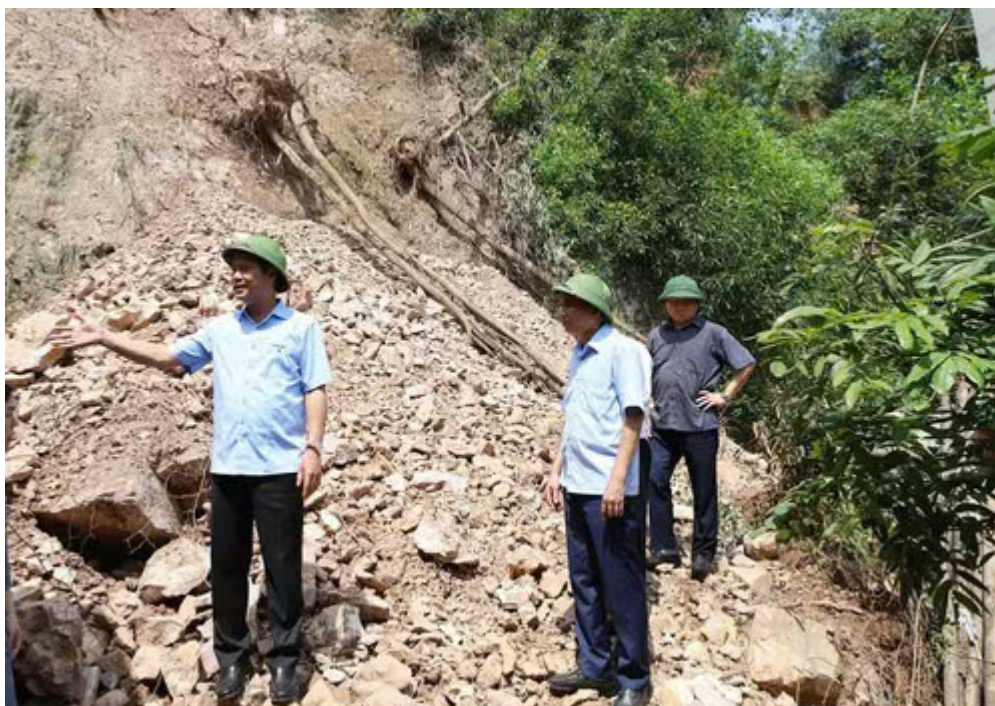
Sự cố sạt lở núi tại Tiểu khu 6, phường Yên Dũng có 4 vị trí bị đất đá từ trên vách núi lở, rơi xuống phía sau nhà các hộ dân: Đỗ Thị Dung, Trần Công Dương, Trần Công Đoàn, Vũ Tuấn Hưng.

Lãnh đạo phường Yên Dũng xác minh có khoảng 20 hộ dân bị ảnh hưởng. Hiện vẫn còn một lượng đất, đá phong hoá có nguy cơ tiếp tục sạt lở khi gặp các điều kiện bất lợi về thời tiết, gây mất an toàn, ảnh hưởng đến tính mạng, sức khỏe và tài sản của các hộ dân.

Phó Chủ tịch UBND tỉnh Bắc Ninh Lê Xuân Lợi trực tiếp đi kiểm tra tình hình sạt lở núi tại Tiểu khu 6, phường Yên Dũng

Trước mắt, UBND phường Yên Dũng đã hỗ trợ di dời người và tài sản của 2 hộ gia đình đến nơi an toàn, các hộ còn lại được cảnh báo, sẵn sàng di dời khi có các điều kiện thời tiết bất lợi.

Đối với sự cố sạt lở núi tại Tiểu khu 6, phường Yên Dũng, lãnh đạo địa phương cần phối hợp với các Sở, đơn vị liên quan khảo sát sơ bộ và lên phương án xử lý sự cố sạt lở. Cùng với đó, tuyên truyền, vận động các hộ dân có đất rừng trồng các loại cây có khả năng nhanh phủ xanh đất trống, giữ đất, giảm dòng chảy mặt, khi đó sẽ tăng độ ổn định của sườn dốc.
