## **Đường sắt Bắc - Nam ngưng trệ nhiều giờ do lở đá núi hàng chục tấn**

10:27 11/07/2018

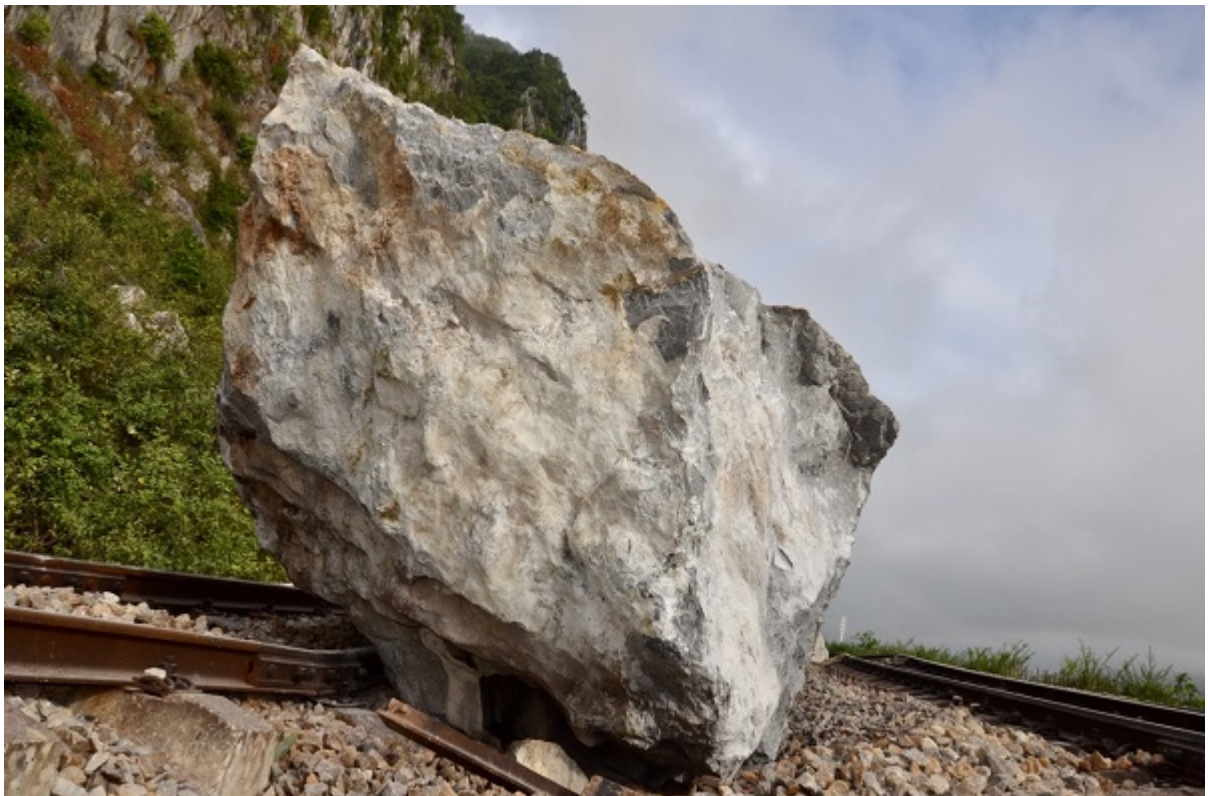
Vào khoảng 2h30 sáng 10/7, sau cơn mưa tầm tã, nhiều tảng đá lớn tại các lèn núi đá phía bắc nhà ga Lạc Sơn (huyện Tuyên Hóa, Quảng Bình) bất ngờ nứt ra và đổ ập xuống đường ray ga tàu. Trong đó, tảng đá lớn nhất có kích thước đo được lên đến hơn 25 khối, nặng hàng chục tấn.

*Hiện trường vụ đá lở gây tắc nghẽn lưu thông tuyến đường sắt Bắc - Nam*

Sự việc xảy ra khiến hệ thống đường ray số 2 và số 3 của nhà ga Lạc Sơn bị hư hỏng nặng với chiều dài ước tính 200m. Cùng với đó, nhiều đoàn tàu lưu thông Bắc - Nam đi qua đây buộc phải dừng lại để chờ đợi lực lượng chức năng tiến hành sửa chữa khắc phục lại đoạn ray tàu.

Theo nhận định ban đầu của giới chuyên gia, nguyên nhân của vụ lở đá là do quá trình phong hóa đang diễn ra phức tạp, cộng với gia nhiệt của đợt nắng nóng đang hoành hành ở vùng Tuyên Hóa với nhiệt độ cao khiến nhiều tảng đá nứt khỏi núi.

Theo ông Phạm Quang Hải, Giám đốc Sở GTVT Quảng Bình, hiện cơ quan chức năng đang triển khai lực lượng và phương tiện để di chuyển đá ra khỏi đường ray cũng như nhanh chóng sửa chữa lại đoạn đường sắt bị hư hỏng.

Cũng theo lãnh đạo Sở GTVT, trên lèn núi đá vôi gần ga Lạc Sơn còn một tảng đá lớn đang nằm rất chênh vênh và có thể rơi xuống bất cứ lúc nào, đe dọa tuyến đường sắt Bắc Nam và các đoàn tàu qua lại.
