## **Sập giàn giáo khiến 3 người tử vong ở Hà Nội: Đang giám định tìm nguyên nhân**

10:21 20/01/2018

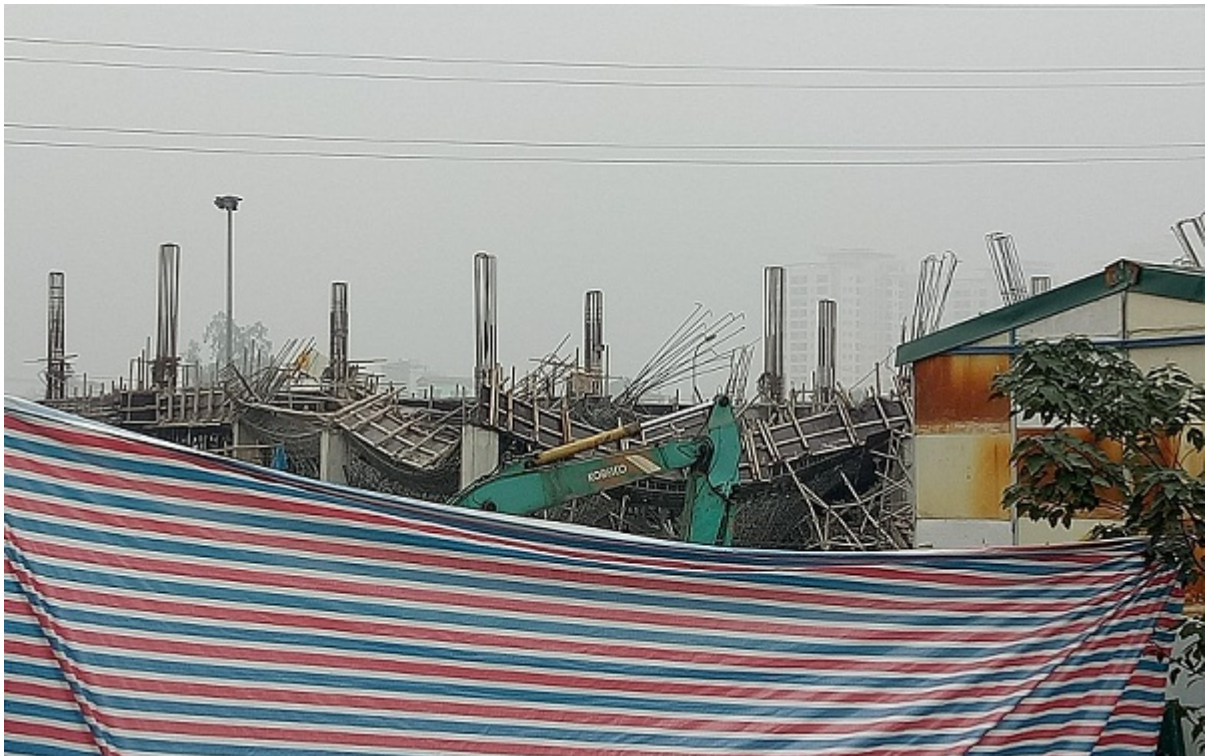
#### 4 ô sàn bê tông tầng 2 cùng hệ thống giàn giáo sập đổ

Trước đó theo báo cáo nhanh của Sở Xây dựng Hà Nội về sự cố này, khi đang đổ bê tông được khoảng 4 ô sàn của tầng 2 (từ trục 9-11; C-D\*) thì có hiện tượng chuyển vị và toàn bộ sàn bê tông và hệ thống giàn giáo tại khu vực này bị đổ sập xuống sàn cốt 0.00. Phần diện tích bị sập đổ khoảng 270m<sup>2</sup>/tổng số 1528m<sup>2</sup> tổng diện tích sàn. Nguyên nhân sự cố hiện đang được các cơ quan chuyên môn tổ chức kiểm tra, xác định.

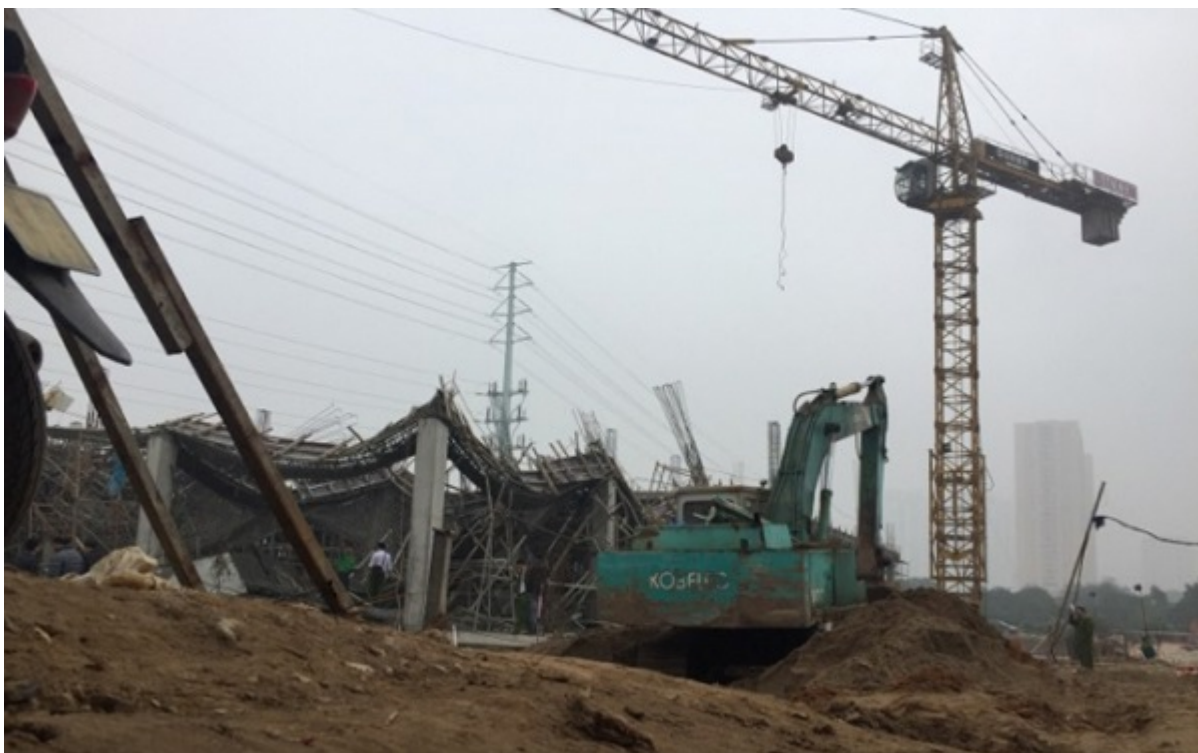
Ông Vũ Tùng Dương cũng cho biết, công trình này có kết cấu bình thường, diện tích mặt sàn rộng nhưng không có gì đặc biệt như những công trình xây dựng cao tầng khác. Theo kinh nghiệm cá nhân, ông cho rằng có thể hệ thống giàn giáo đã bị rung động, xô dịch khi đổ bê tông dẫn đến trọng lực không đều về một điểm dẫn khiến giàn giáo bị đổ sập.

*Cơ quan chức năng đang tổ chức giám định để xác định nguyên nhân sự cố*

Sau khi xảy ra sự cố, Sở Xây dựng Hà Nội yêu cầu chủ đầu tư tạm dừng thi công xây dựng, tổ chức bảo vệ hiện trường và phối hợp với cơ quan chức năng điều tra, lập hồ sơ sự cố. Tại buổi kiểm tra hiện trường, các cơ quan chức năng giao UBND quận Nam Từ Liêm, Công an Nam Từ Liêm phối hợp tổ chức giám định tư pháp để xác định nguyên nhân. Đồng thời, đề xuất trưng cầu Viện Khoa học & Công nghệ xây dựng để xác định nguyên nhân.
