## **Thái Nguyên: Đoàn liên ngành xác định nguyên nhân gây sụt lún tại huyện Định Hóa**

18:00 21/01/2021

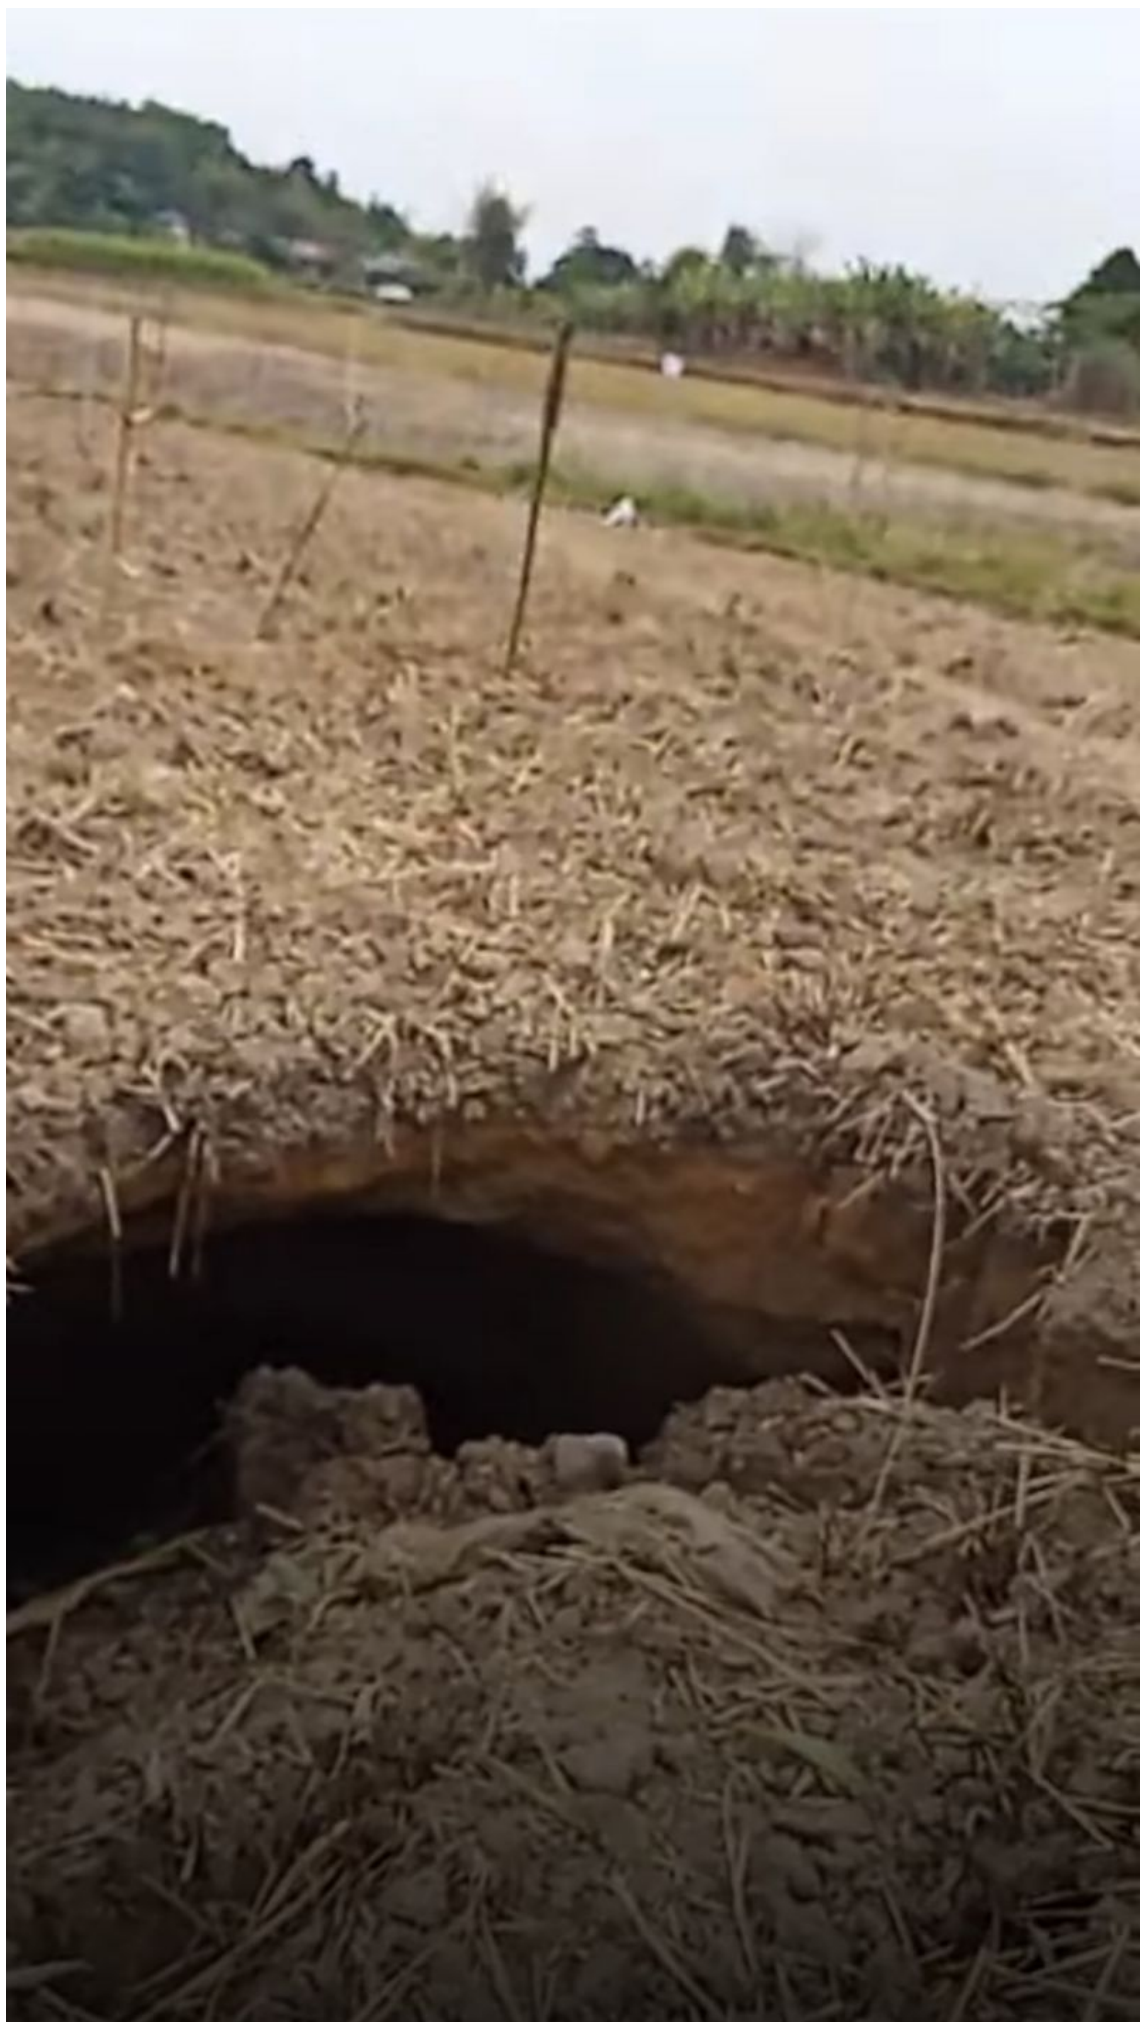
Vào đầu tháng 1/2021, tại cánh đồng xóm Pải, xã Phượng Tiến, huyện Định Hóa, hai hố sụt lún đất, khoảng cách giữa hai hố khoảng 15m, xuất hiện tại hai thửa ruộng của người dân. Hố sụt lớn có dạng hình elip với chiều dài 13m, chiều rộng 8m, sâu khoảng 4m; hố sụt nhỏ rộng 3m, sâu khoảng 4m; bên trong không có nước.

Hiện tượng sụt lún tại xã Phượng Tiến, huyện Định Hóa - Hố sụt đầu tiên sau đó vài ngày thì xuất hiện hố sụt thứ 2. (Ảnh: Hoàng Thiệp)

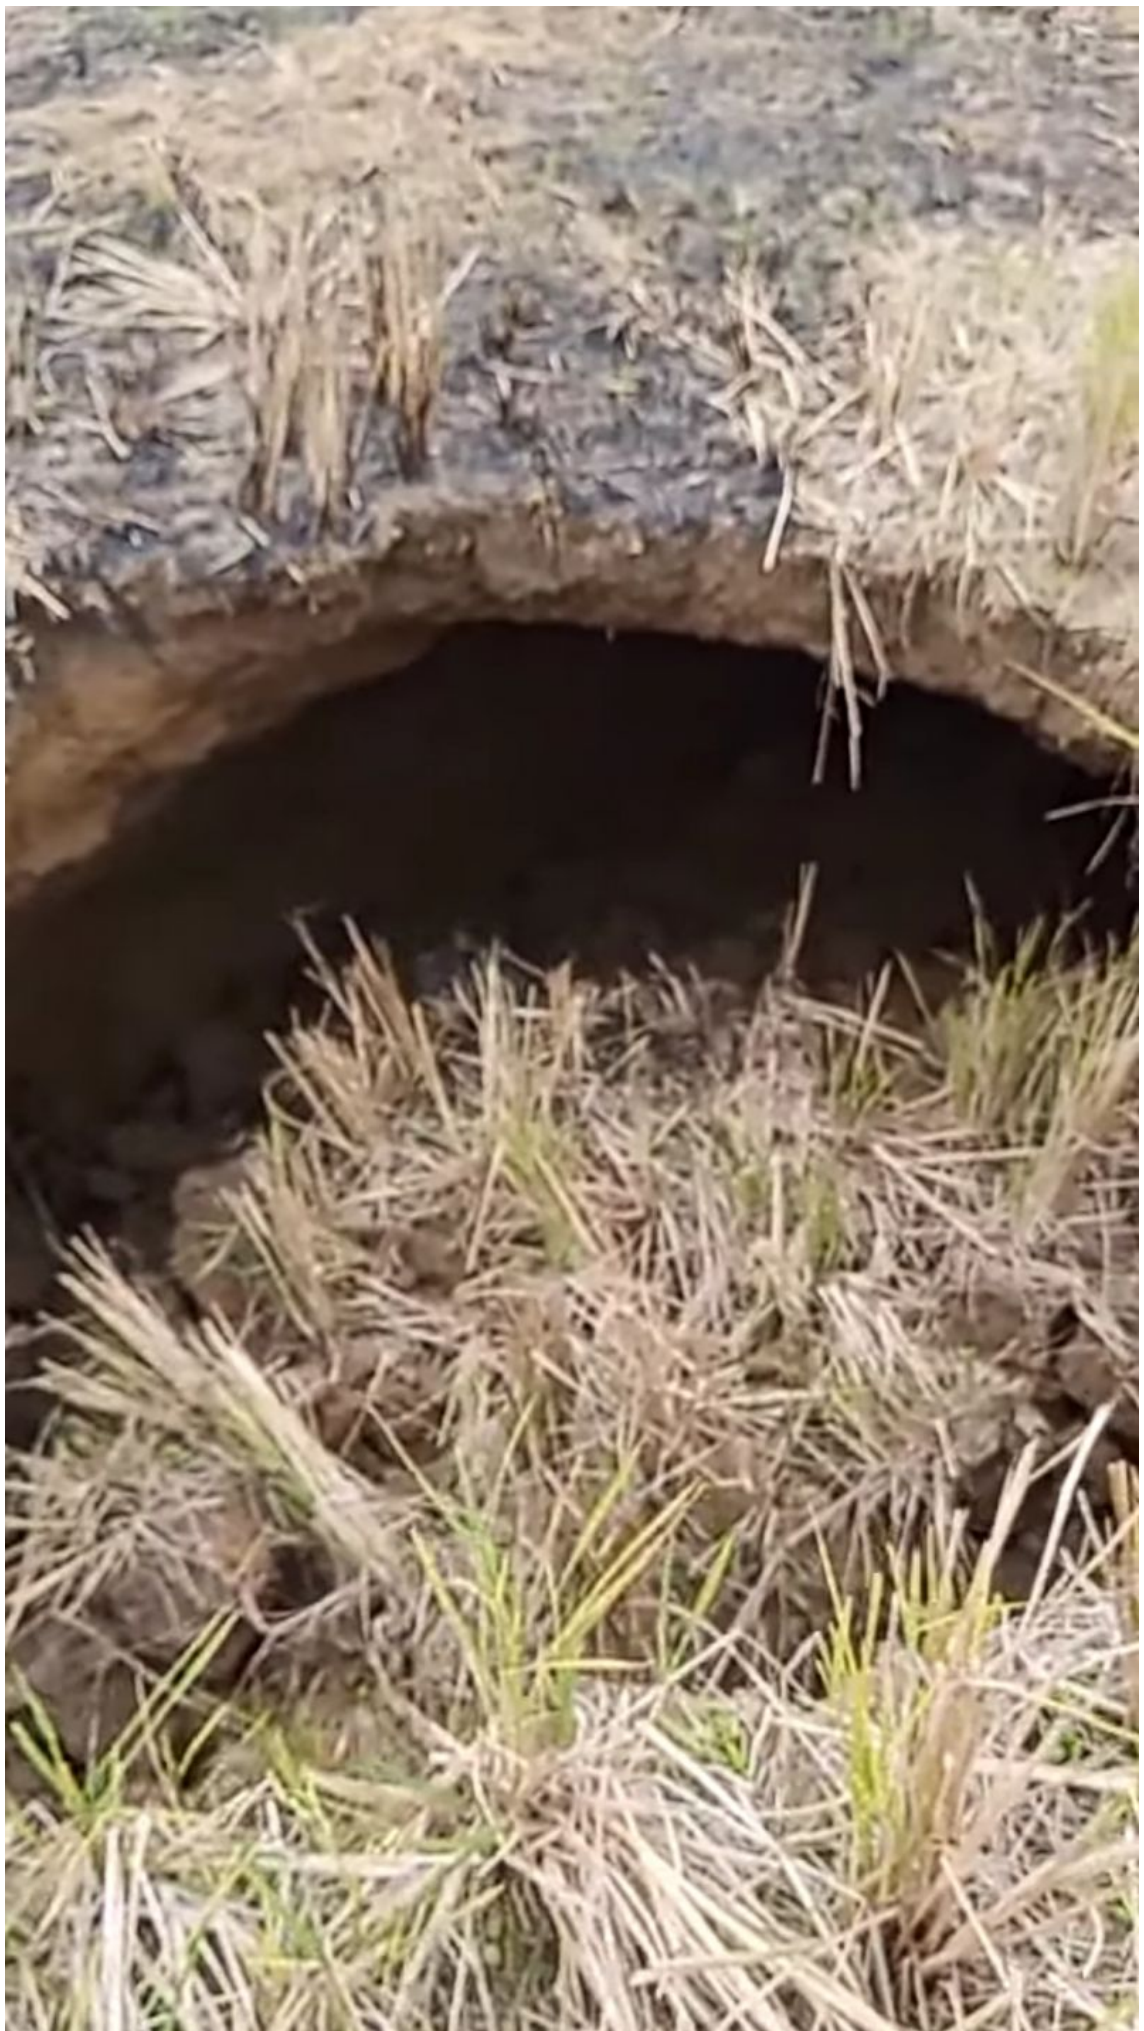
## Hố sụt thứ 2. (Ảnh: Hoàng Thiệp)

Hiện tượng sụt lún tại xã Phượng Tiến, huyện Định Hóa xuất hiện hố sụt lún đầu tiên sau đó vài ngày thì xuất hiện hố sụt lún thứ 2. Tỉnh Thái Nguyên đã lập đoàn kiểm tra liên ngành của tỉnh gồm đại diện Sở Tài nguyên và Môi trường, Sở Nông nghiệp và Phát triển nông thôn, Văn phòng Thường trực Ban Chỉ huy Phòng, chống thiên tai và tìm kiếm cứu nạn tiến hành kiểm tra, xác định nguyên nhân là do khu vực tồn tại tầng đá vôi nứt nẻ, các hang Karst ngấm dưới lớp đất phủ có độ dày không lớn.

Quá trình suy giảm mực nước ngầm trong tầng đá vôi nứt nẻ vào mùa khô đã dẫn đến lớp đất phủ phía trên bị sập, sụt. Tuy nhiên, để có đủ cơ sở đánh giá quy mô, mức độ ảnh hưởng cần phải có biện pháp nghiên cứu kỹ thuật và điều tra đánh giá chuyên sâu.

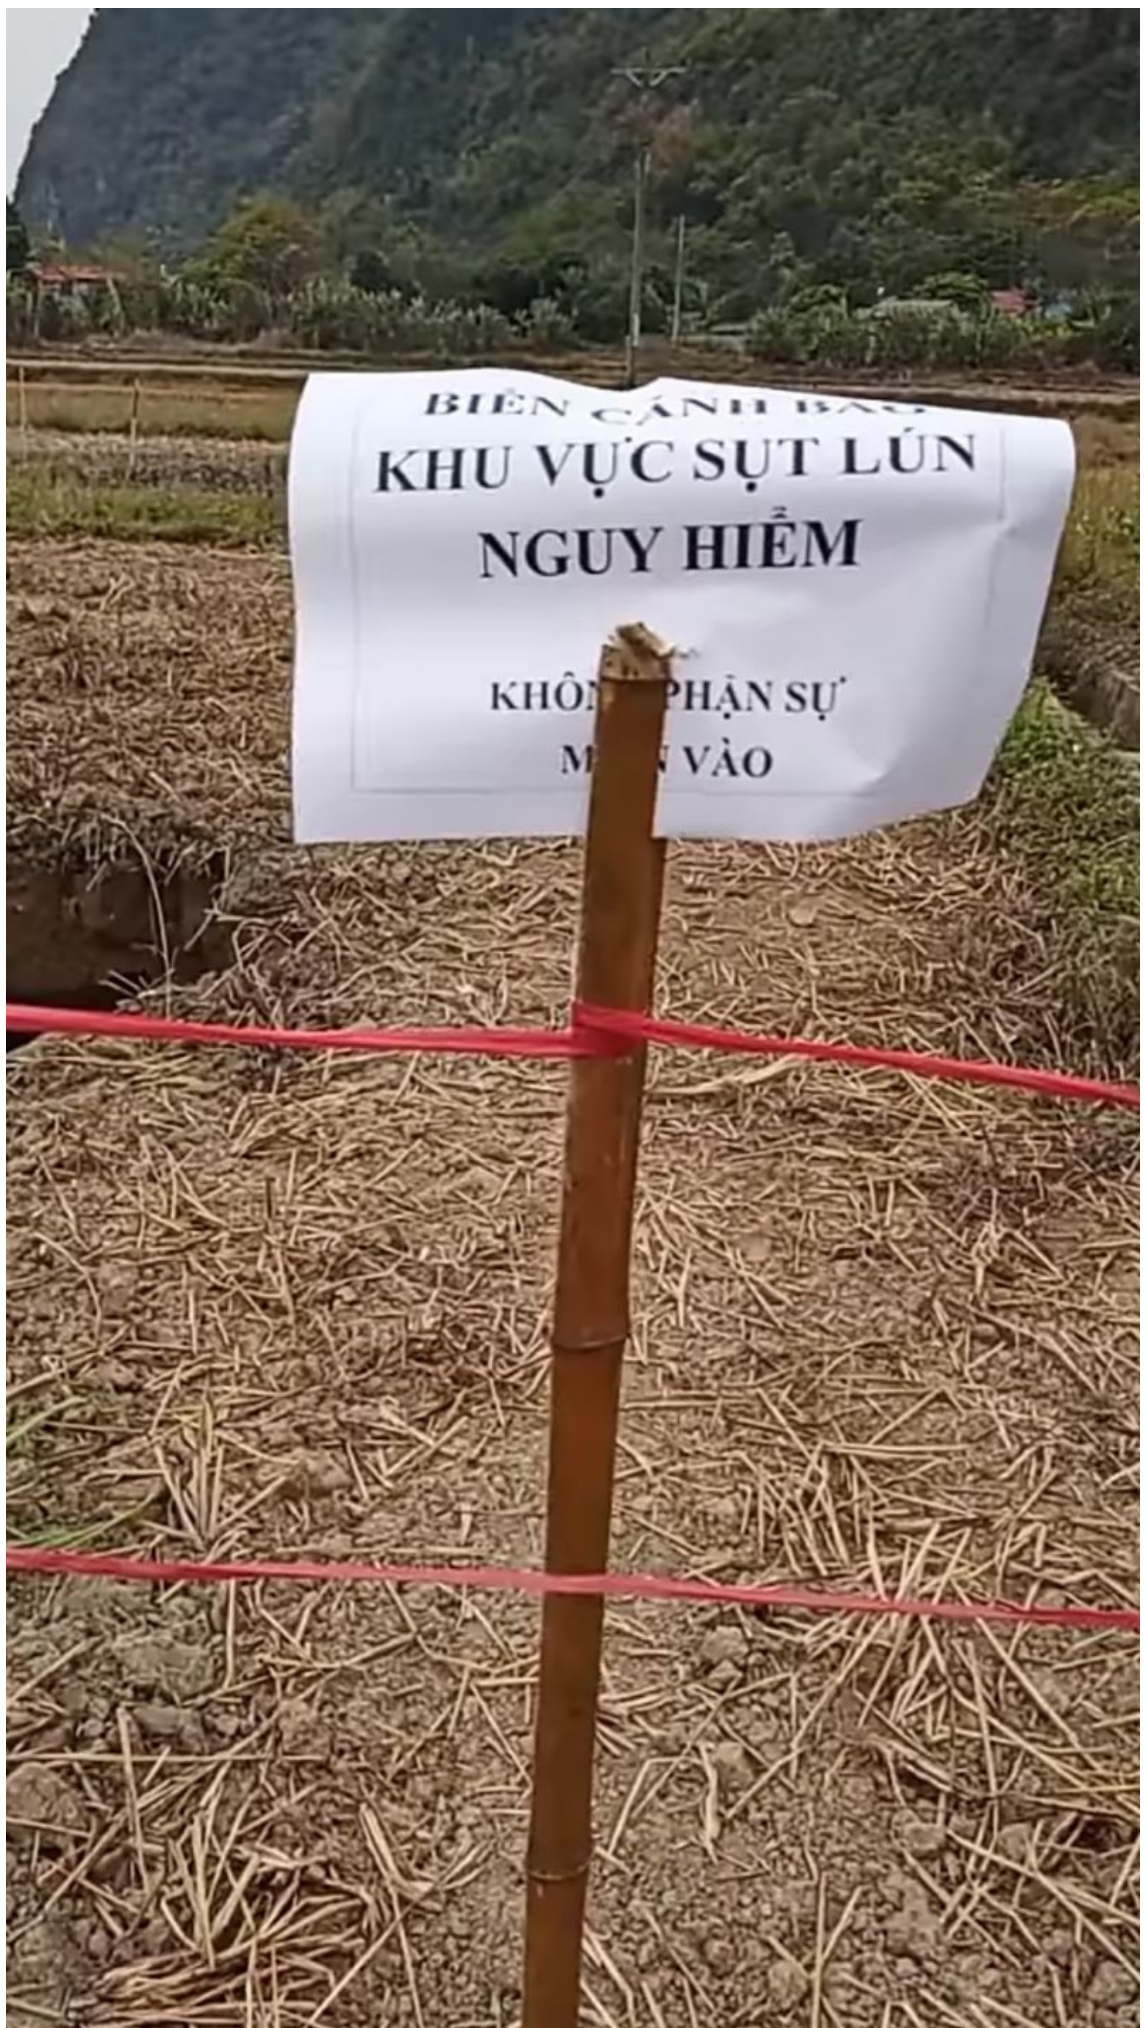
Để phòng tránh những rủi ro có thể xảy ra, chính quyền địa phương đã khuyến cáo người dân không đến gần các hố sụt lún. (Ảnh: Hoàng Thiệp)

Để phòng tránh những rủi ro có thể xảy ra, chính quyền địa phương đã khuyến cáo người dân không đến gần các hố sụt lún; đồng thời tiến hành đắp bờ bao, lập hàng rào bao quanh, cắm biển báo nguy hiểm, ngăn không cho người, gia súc đến gần và tuyên truyền cho người dân hiểu về nguyên nhân gây ra hố sụt để tránh gây tâm lý hoang mang lo lắng. Chính quyền địa phương cũng tuyên truyền theo dõi din bin các hố sụt có phương án xử lý kịp thời.
