## Thanh Hóa khẩn trương hoành triệt cống tiêu Nổ Thôn để đảm bảo an toàn chống lũ

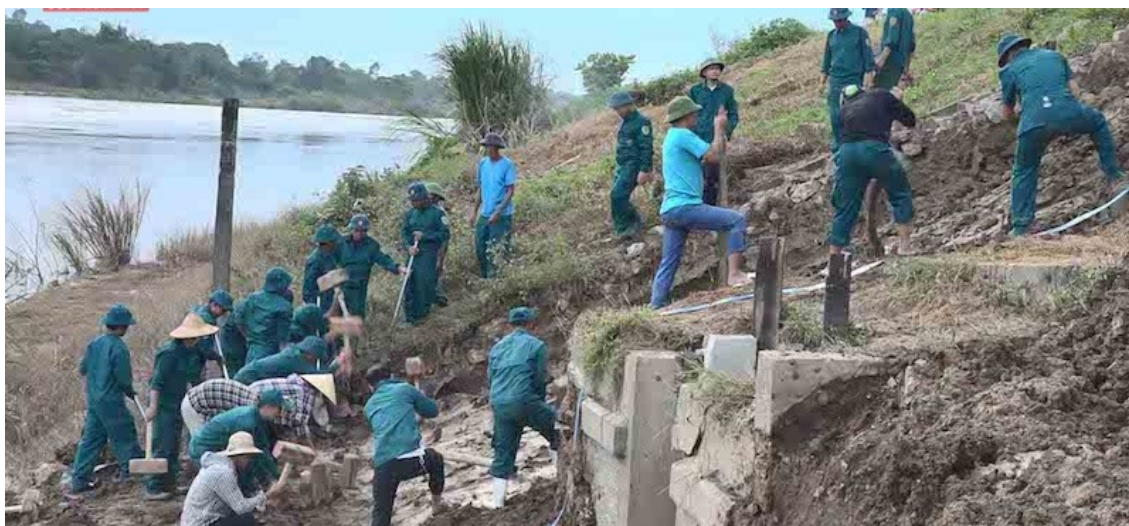
Lực lượng dân quân cùng Nhân dân tham gia xử lý sự cố tại cống Nổ Thôn xã Vĩnh An.

Khu vực cống Nổ Thôn tại K26+711 tuyến đê tả sông Mã, xã Vĩnh An, huyện Vĩnh Lộc đã xảy ra sự cố lún mang tường cánh hạ lưu cống (phía sông); sự cố đã tạo ra một lỗ sâu có đường kính khoảng 70cm, chiều sâu khoảng 2m, khi nước sông Mã dâng cao, nước từ vị trí bị lún mang đã thấm qua và chảy ngược vào thượng lưu cống ra phía đồng; đây là vị trí công trình đã có diễn biến hư hỏng từ những năm trước, năm 2024 đã được UBND huyện Vĩnh Lộc xây dựng phương án trọng điểm phòng, chống lụt bão cấp huyện. Sự cố này có nguy cơ

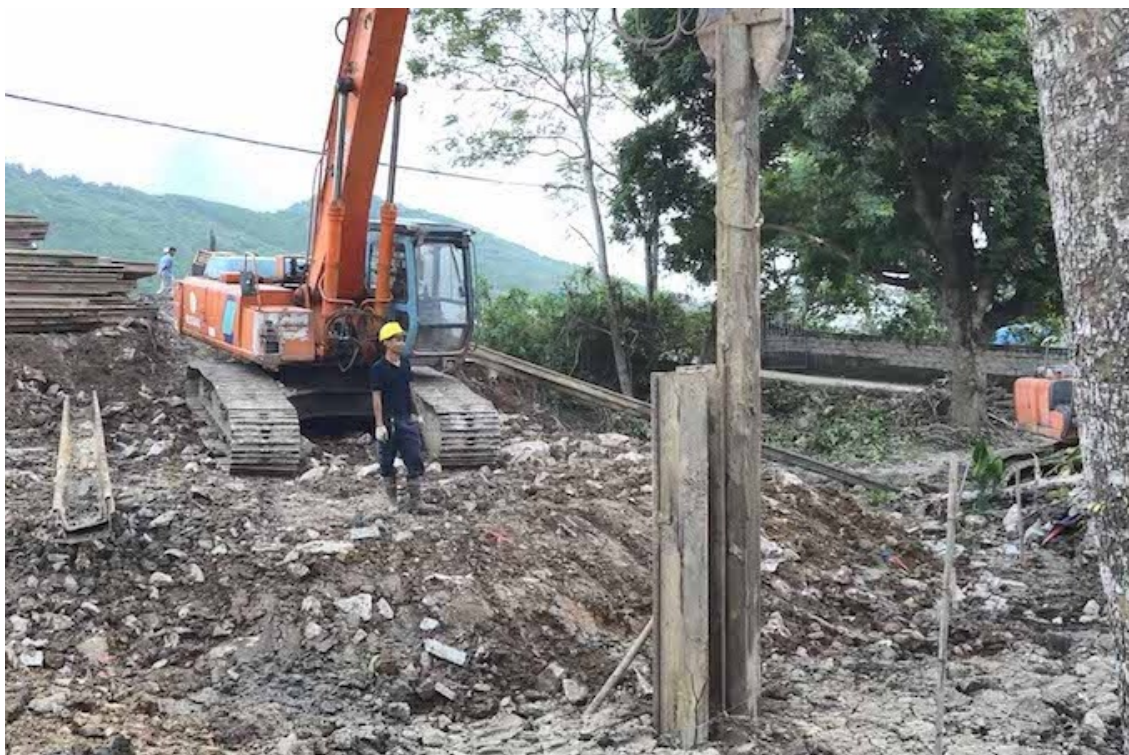
Huy động máy móc ép cừ larsen phía đồng tại cống Nổ Thôn xã Vĩnh An.

Để đảm bảo an toàn chống lũ, ngày 28/9 Sở Nông nghiệp và PTNT phối hợp với UBND huyện Vĩnh Lộc tổ chức xác định phương án xử lý. Khẩn trương hoành triệt cống Nổ Thôn (theo hướng đóng cừ thép phía đồng, bơm bê tông lấp bịt cống, gia cố lấp cửa vào cống phía sông, khoan phụt chống thấm) để đảm bảo an toàn chống lũ.

Ngay trong đêm 28/9 lãnh đạo huyện Vĩnh Lộc đã tập trung chỉ đạo các đơn vị liên quan huy động tối đa nhân lực, vật tư, phương tiện, máy móc, thiết bị để khẩn trương xử lý sự cố. Đến rạng sáng 29/9 đã xử lý hoành triệt cống Nổ Thôn xong. Đến cuối giờ chiều 29/9 đã xử lý xong đắp đất sét luyến chống thấm mang cống phía sông, đồng thời thi công ép cừ larsen phía đồng.
