## **8.484 khách hàng tại Tây Bắc bị gián đoạn cung cấp điện do ảnh hưởng của mưa giông**

10:45 07/08/2023

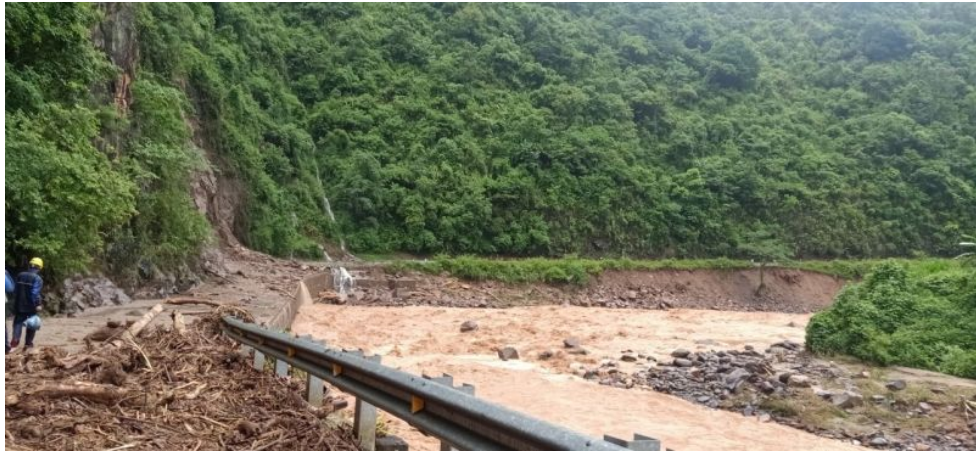
Đường vào Thủy Điện Hồ Bốn, huyện Mường Chà, tỉnh Yên Bái giao thông tê liệt

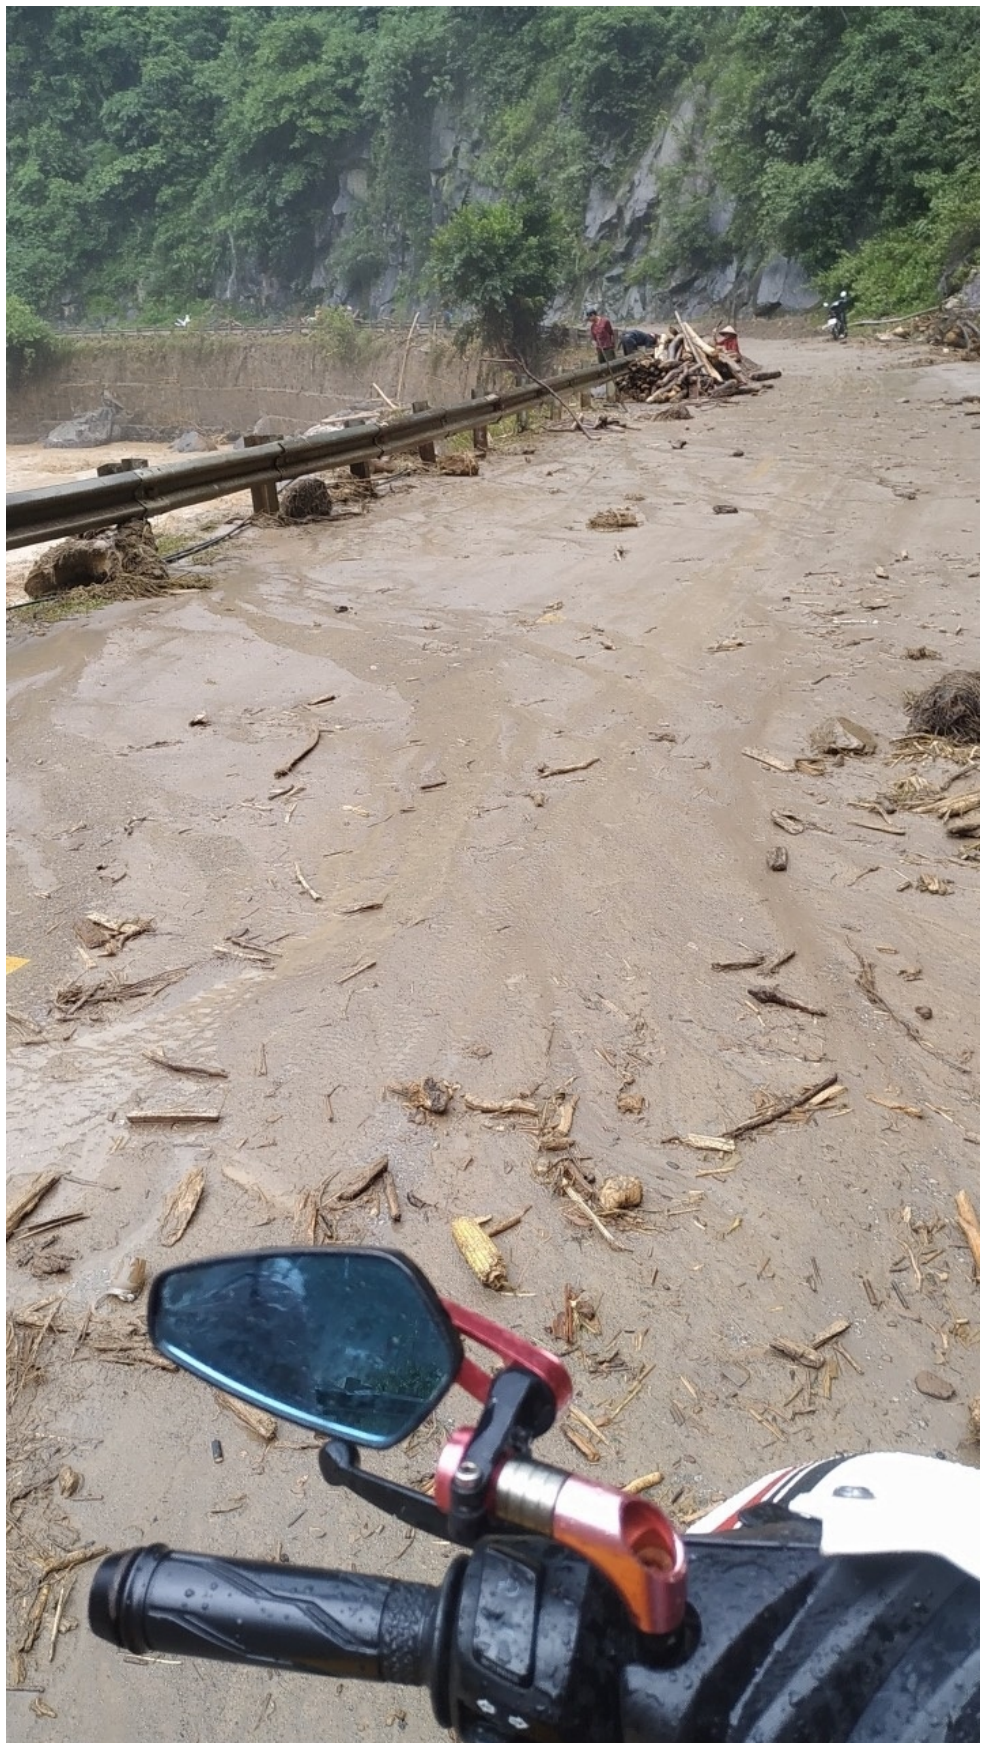
Quốc lộ 32 tại địa phận thuộc hai xã Khao Mang, Hồ Bốn của huyện Mù Cang Chải, tỉnh Yên Bái, đang bị mất thông tin, giao thông tê liệt, toàn huyện Mù Cang Chải mất điện, các phương tiện không thể qua lại, kể cả đi bộ, sạt lở taluy

dương nghiêm trọng

EVNNPC cho biết, tại Quốc lộ 32 tại địa phận thuộc hai xã Khao Mang, Hồ Bốn của huyện Mường Chải, tỉnh Yên Bái khu vực này đang bị mất thông tin, giao thông tê liệt, toàn huyện Mường Chải mất điện, các phương tiện không thể qua lại, kể cả đi bộ, sạt lở taluy dương nghiêm trọng. Trong sáng ngày 06/8/2023, hệ thống lưới điện trung, hạ áp tại Yên Bái cũng bị sự cố do các đợt mưa giông kéo dài, sự cố đường dây 376 E29.2 cấp điện cho khu vực huyện Mường Chải gây mất điện 80 TBA với 8.017 khách hàng bị ảnh hưởng. Hiện tuyến đường giao thông Mường Chải đi Lai Châu đang bị sạt lở không di chuyển được, Công ty (PC) Yên Bái đang triển khai các đội khắc phục sự cố để tiếp cận hiện trường.

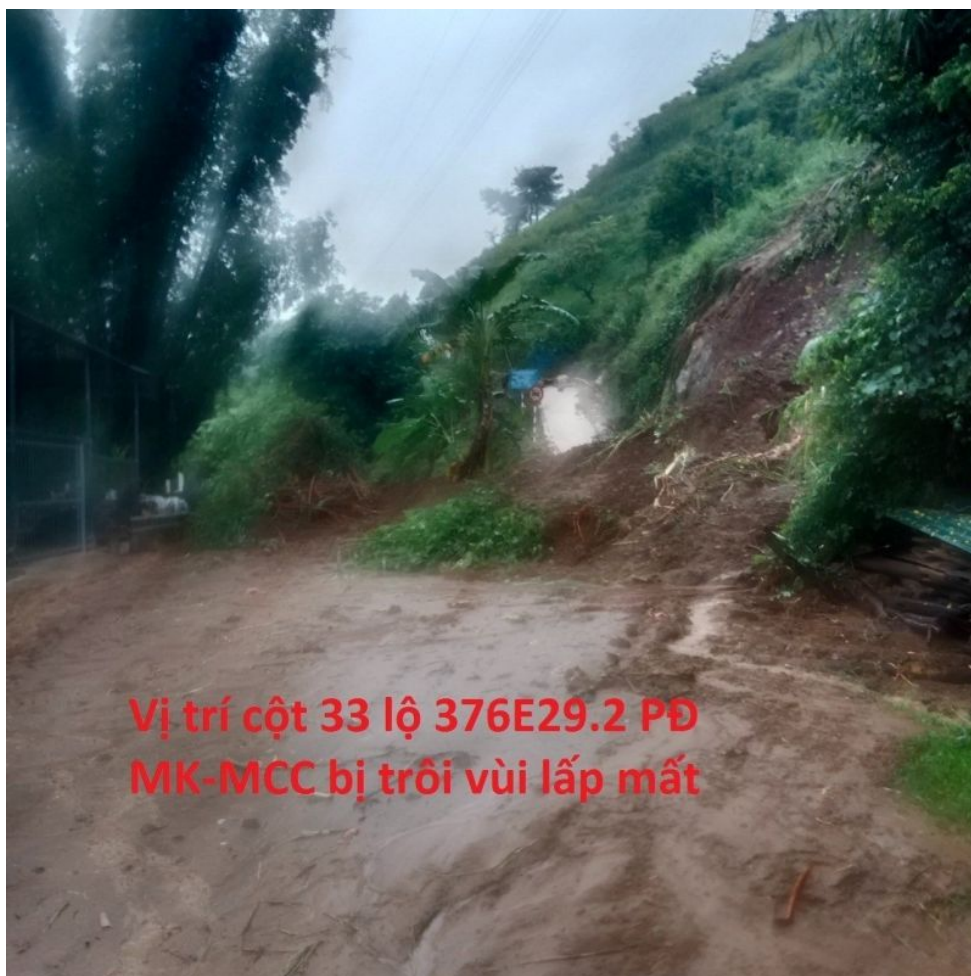
Sáng 6/8/2023, hệ thống lưới điện trung, hạ áp tại Yên Bái gặp sự cố do các đợt mưa giông kéo dài

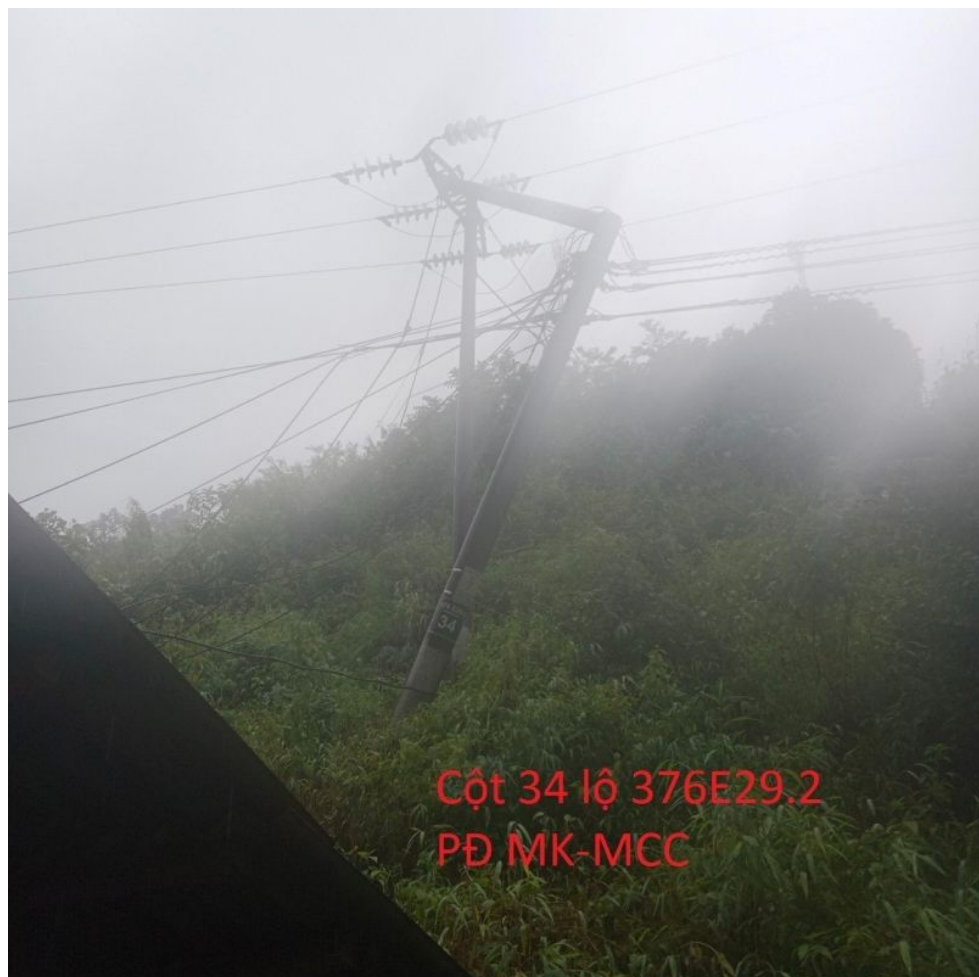
Nhiều khu vực hệ thống lưới điện trung, hạ áp tại Yên Bái gặp sự cố do các đợt mưa giông kéo dài

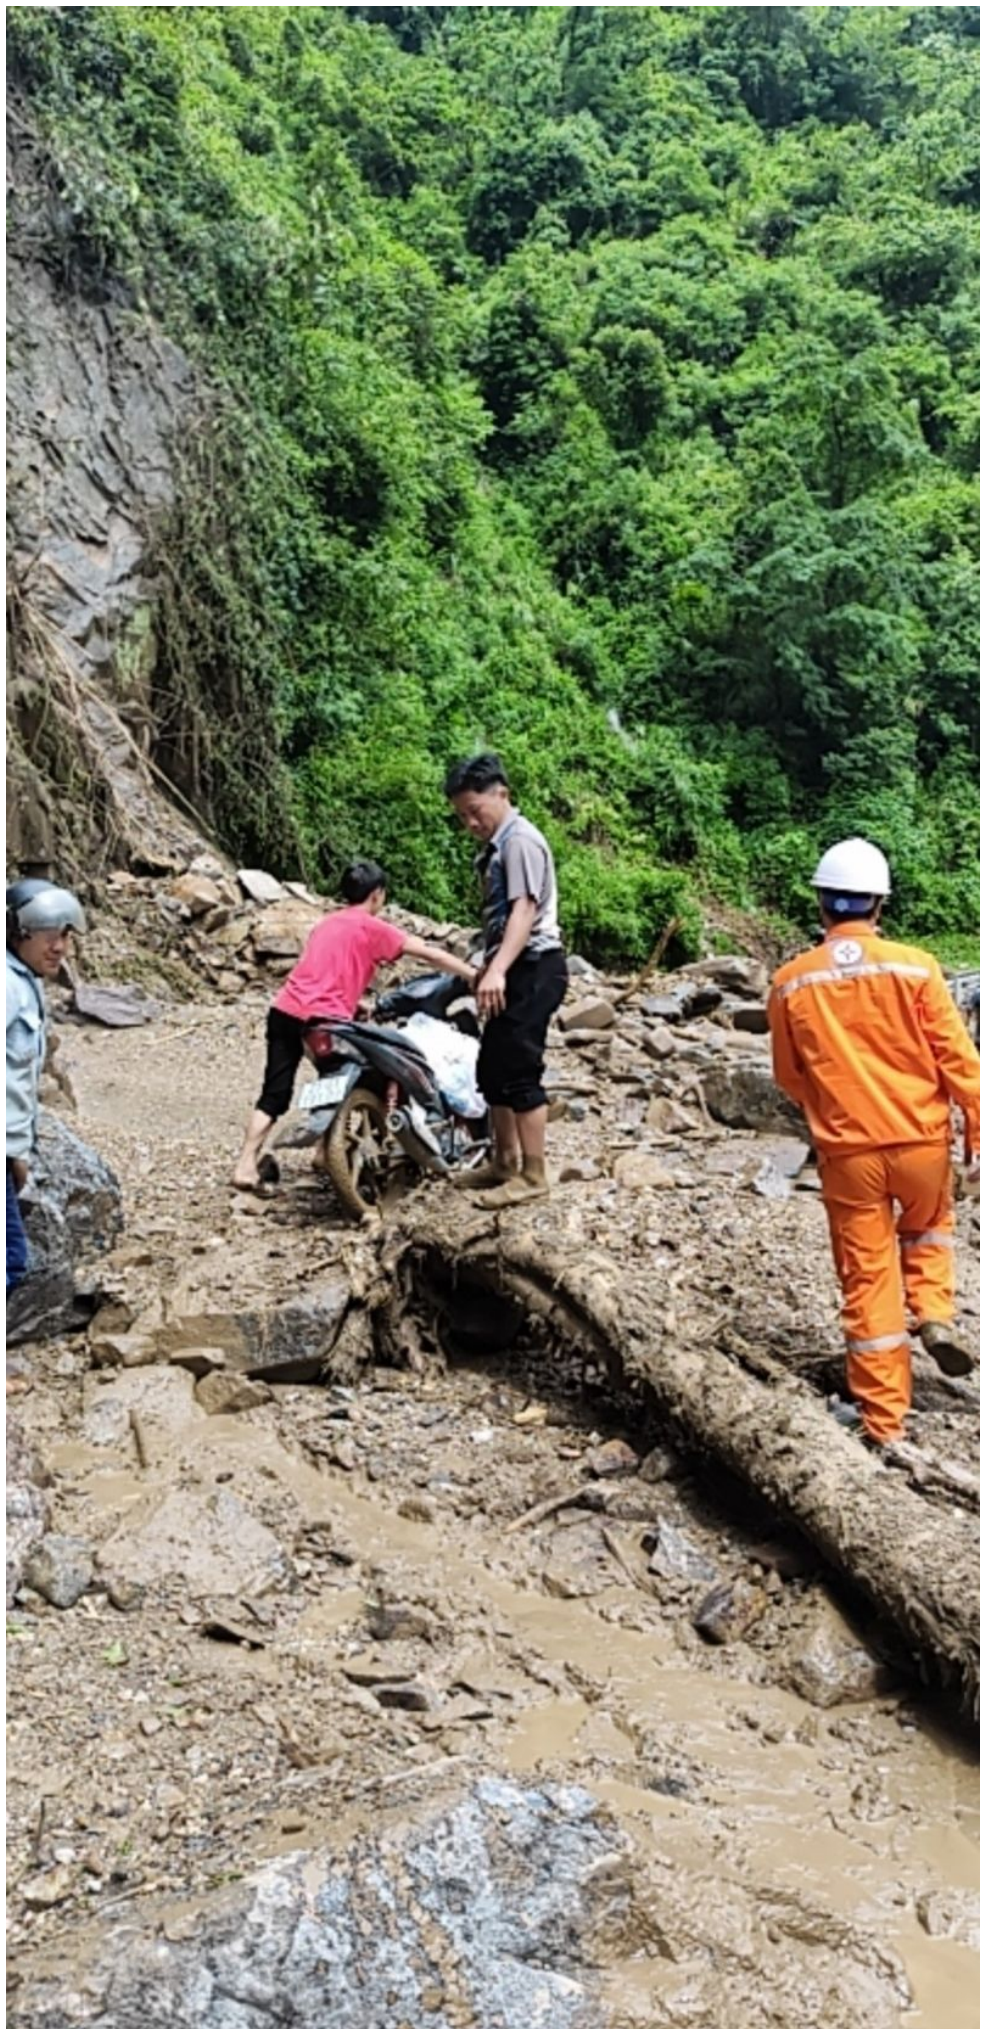
Sạt lở đất đá tại Sơn La gây cản trở, khó khăn cho việc khắc phục sự cố

Theo Công ty Điện lực Sơn La, đối với những khu vực sự cố trên địa bàn do giao thông bị sạt lở, chia cắt chưa vận chuyển được thiết bị vật tư để khắc phục, Công ty dự kiến sẽ khôi phục sự cố và cấp điện lại cho khách hàng vào ngày 9/8.

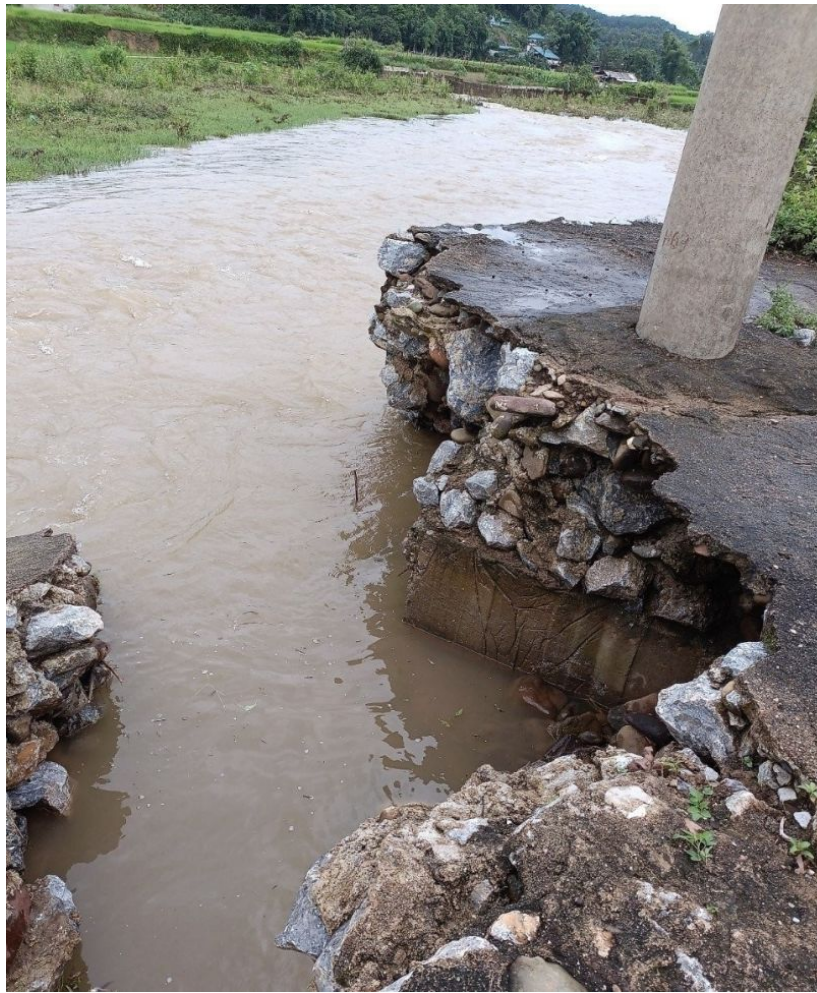
Vị trí cột 45 ĐZ 35kV lộ 375 E21.2 khu vực Lai Châu

Tại Điện Biên, mưa giông cũng làm vị trí cột 39 đường dây 35kV nhánh rẽ Nậm Hạ lộ 371 E21.7, vị trí cột 45 đường dây 35kV lộ 375

E21.2 bị sạt lở đất móng cột, có nguy cơ đổ cột. Tại vị trí sạt lở móng cột, PC Điện Biên đã thực hiện đào rãnh thoát nước ngăn nước mưa chảy vào móng cột, tiếp tục theo dõi và ứng phó, những chỗ xói lở đất sẽ chờ nước rút làm cánh phai không cho nước chạy thẳng vào móng cột. Đơn vị quản lý vận hành PC Lai Châu đang thường xuyên kiểm tra theo dõi, hiện tại những vị trí này không gây mất điện cho khách hàng.
