## Bắc Ninh: Huy động lực lượng đắp đê bồi, ngăn nguy cơ ngập úng diện rộng

05:53 03/10/2025

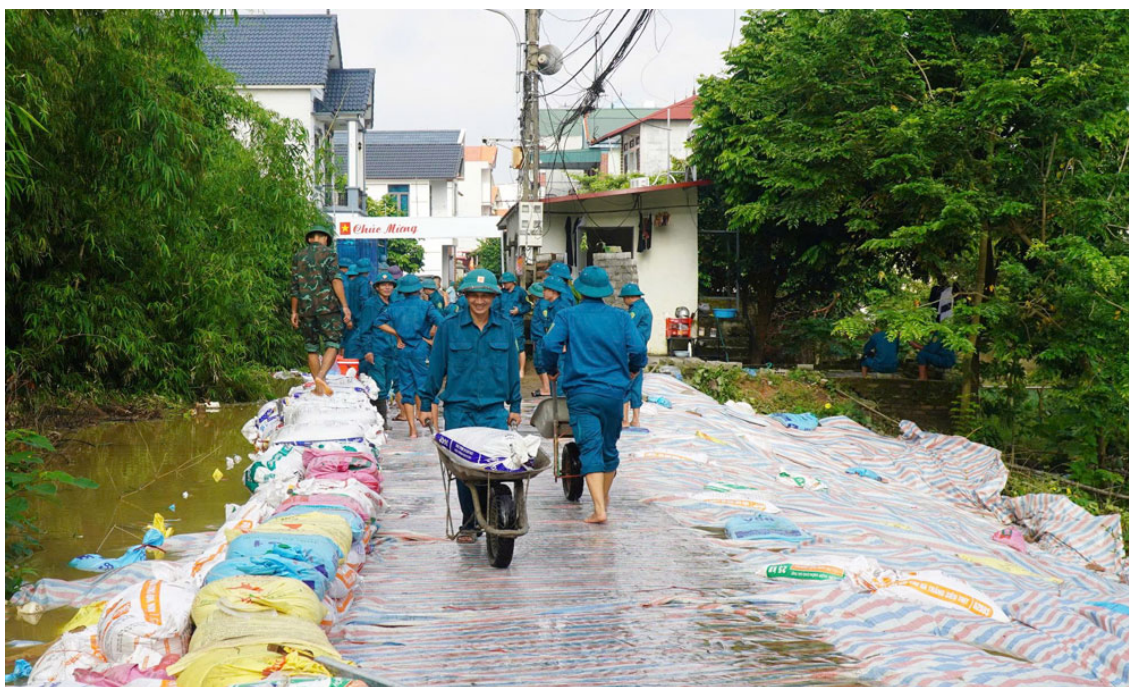
Tại phường Nénh, ngay khi phát hiện sự cố nước sông Cầu tràn đê bồi, lực lượng chức năng phường huy động nhân lực, phương tiện khẩn trương đắp đất đoạn đê hơn 50m bị tràn. Toàn bộ số cát đắp bờ do người dân trong xã ủng hộ để góp sức vì sự an toàn của cộng đồng.

Phường Nénh huy động lực lượng tập trung gia cố tuyến đê bồi.

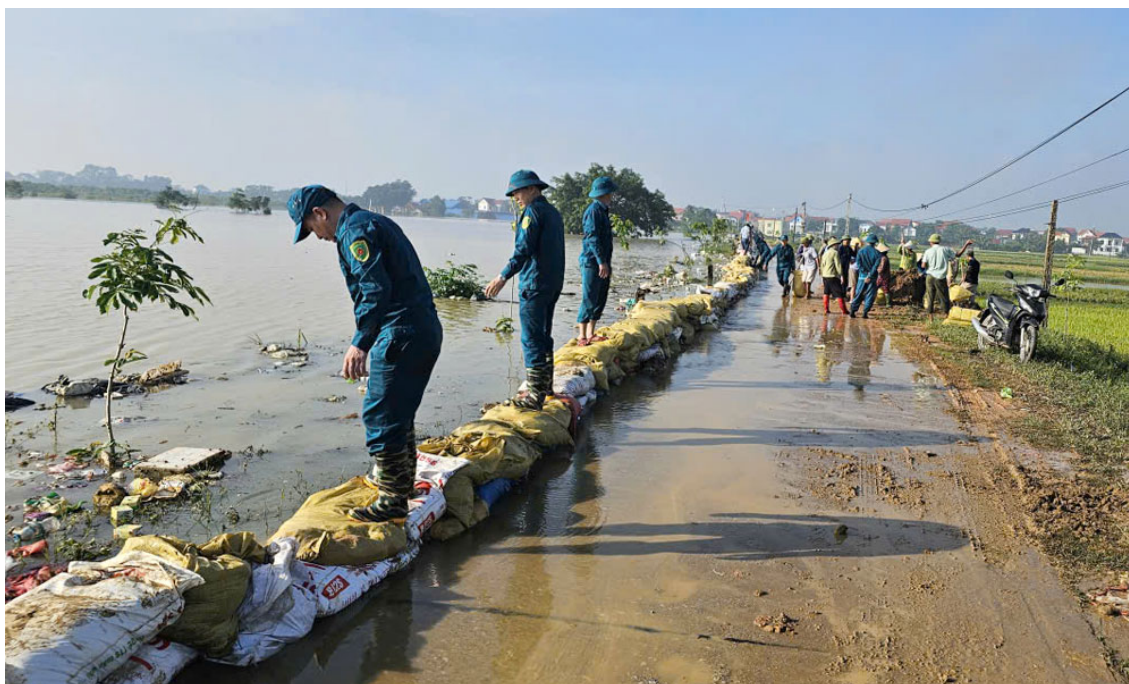
Tại tuyến đê bồi thôn Đa Hội, xã Hợp Thịnh mực nước sông Cầu tiếp tục dâng cao khiến nhiều đoạn bờ bị tràn. Các lực lượng chức năng và người dân đã tập trung ứng trực, triển khai biện pháp hộ đê khẩn cấp, bảo đảm an toàn cho khu dân cư.

Cán bộ, người dân thôn Đa Hội, xã Hợp Thịnh tập trung khắc phục sự cố tại tuyến đê bồi.

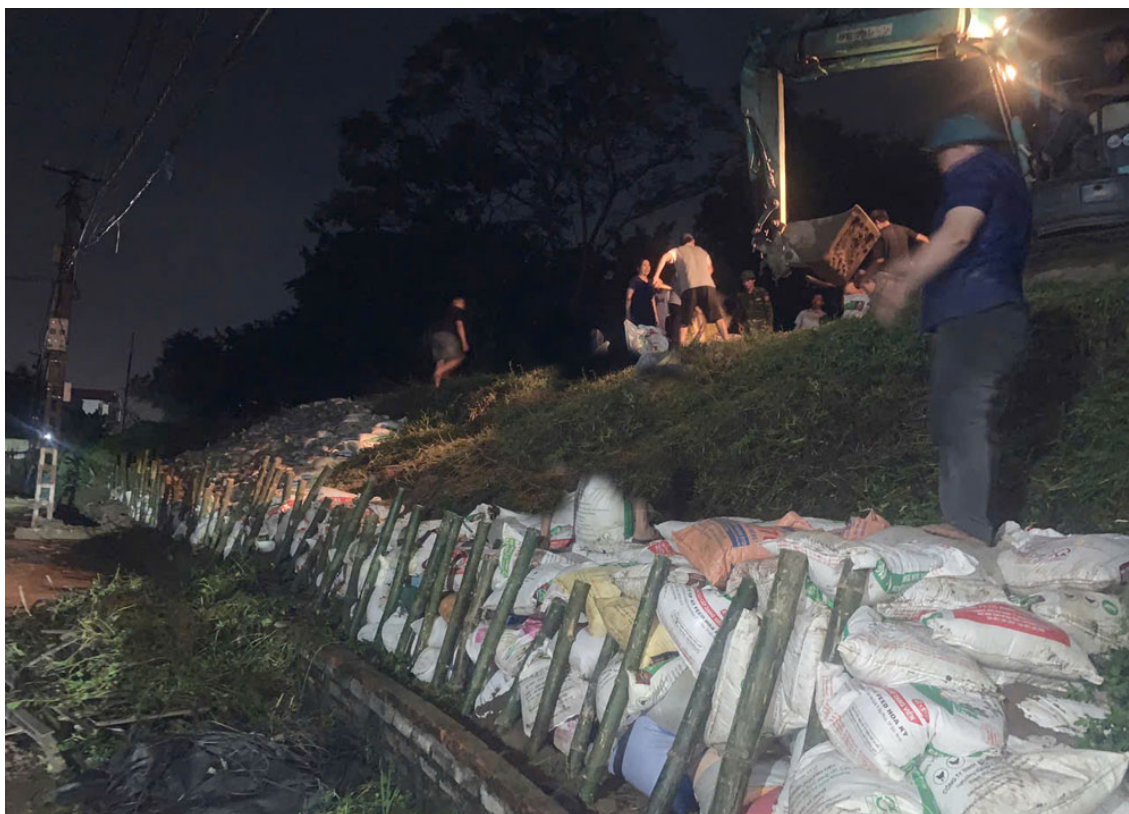
Lũ trên sông dâng cao khiến đê hữu Cầu tại K36+600, thôn Lạc Trung, xã Yên Trung bị sạt lở mái đê phía đồng với chiều dài cung sạt 15m, ăn sâu vào mái đê từ 0,7-1m.

Sự cố sạt lở mái đê hữu Cầu tại K36+600, thôn Lạc Trung, xã Yên Trung đã cơ bản xử lý an toàn.

Chi cục Thủy lợi chỉ đạo Hạt Quản lý đê số 1 phối hợp với chính quyền xã Yên Trung khẩn trương huy động lực lượng, vật tư, thiết bị triển khai khắc phục sự cố. Tại chân cung sạt đã được các lực lượng gia cố bằng biện pháp đóng cọc tre, đắp bao tải đất.
