## **Bão số 7 “đánh sập” 2 đoạn đê biển ở Nam Định**

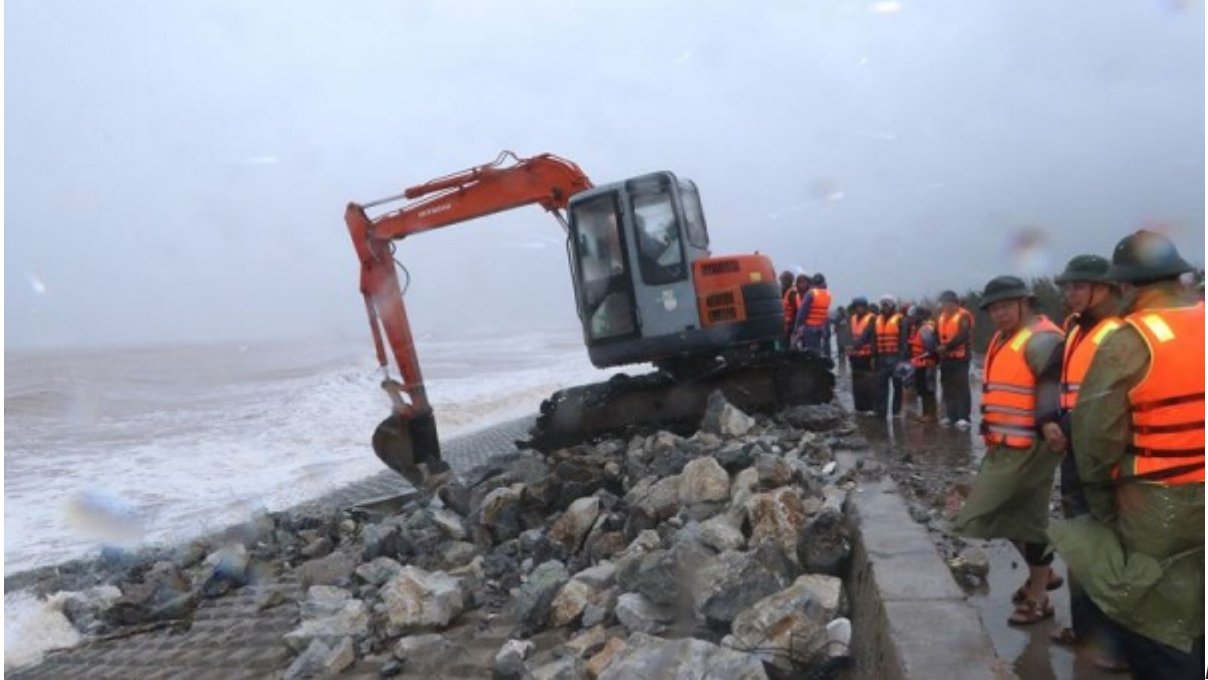
Do ảnh hưởng của cơn bão số 7, hai đoạn mái kè đê biển thuộc địa bàn huyện Hải Hậu đã bị sập, sạt, với tổng diện tích các hố vũng là 278m<sup>2</sup>.

Một

*đoạn kè biển bị đánh sập do ảnh hưởng của cơn bão số 7*

Theo thông tin từ Sở Nông nghiệp và Phát triển nông thôn tỉnh Nam Định cho biết, đơn vị này vừa phối hợp với UBND huyện Hải Hậu chỉ đạo các đơn vị tiến hành xử lý sự cố thời gian đầu bằng cách trải vải lọc, xếp rọ thép đựng đá phủ lên trên các hố vũng, sạt; liên kết các rọ lại với nhau bằng dây thép buộc chặt.

Khi triều kiệt, sẽ tiến hành tháo dỡ rọ đá, các cấu kiện bị vũng, sập, sạt, sau đó đắp bù đất thịt, trải vải địa kỹ thuật, rải đá dăm lót, tận dụng cấu trúc cũ lát lại mái kè. Qua rà soát, Nam Định dự kiến khoản kinh phí 24 tỷ đồng, tu sửa khẩn cấp những hạng mục công trình đã hư hại trên các tuyến đê biển, đê bồi, phục vụ công tác phòng, chống thiên tai.
