## Huế: Trùng tu, tôn tạo hay phá nát di tích kè Hộ thành hào

### Trùng tu, tôn tạo hay phá nát di tích

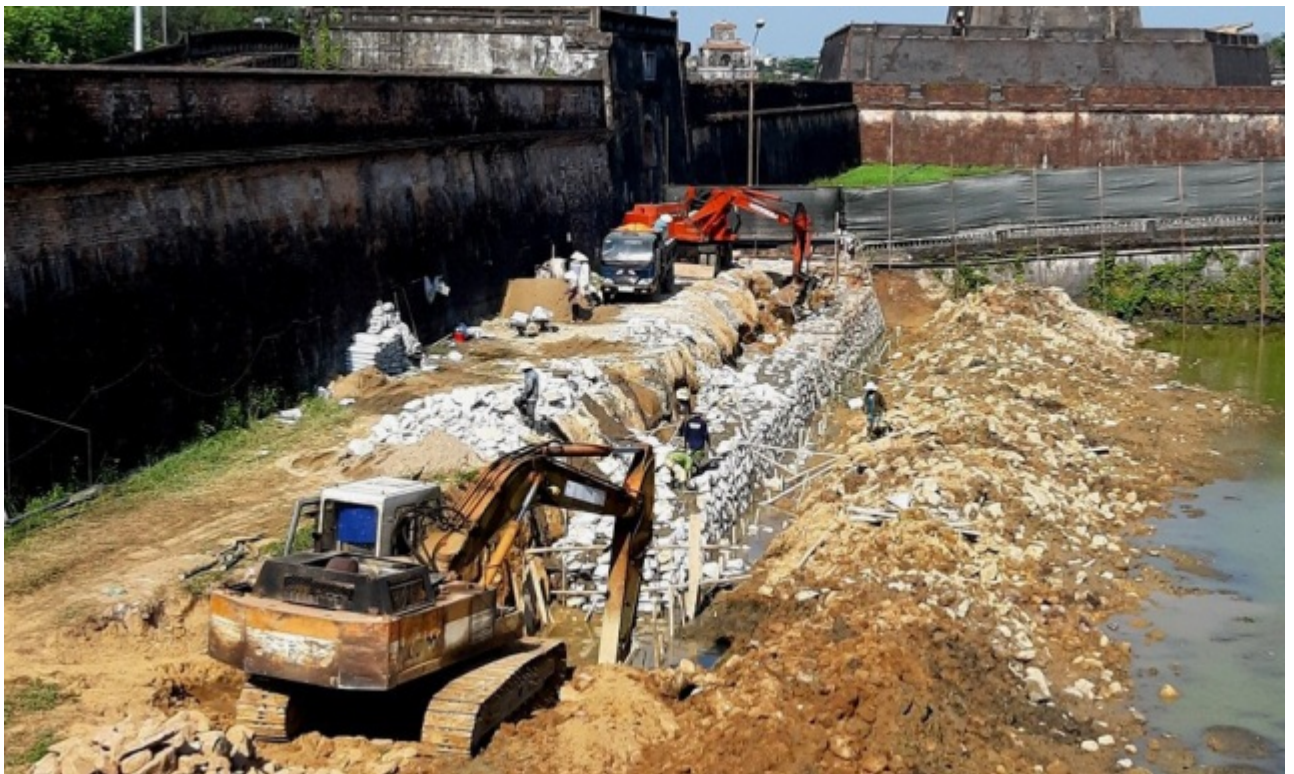
*Dùng xe cơ giới đào, xúc, xây kè bê tông cốt thép*

Tuy nhiên, trên thực tế khi dự án bắt đầu được khởi công từ cuối năm 2018 đến nay đã thi công xong đoạn kè dài gần 1.000m, từ cửa Quảng Đức đến Nam Minh Đài. Trong quá trình tu bổ, đơn vị thi công đã dùng xe cơ giới phá bỏ nhiều đoạn kè nguyên gốc để thay thế bằng vật liệu mới như đá granit, phần chân móng đúc bê-tông cốt thép chứ không phải là xếp đá gan gà nguyên gốc thi công theo phương pháp thủ công.

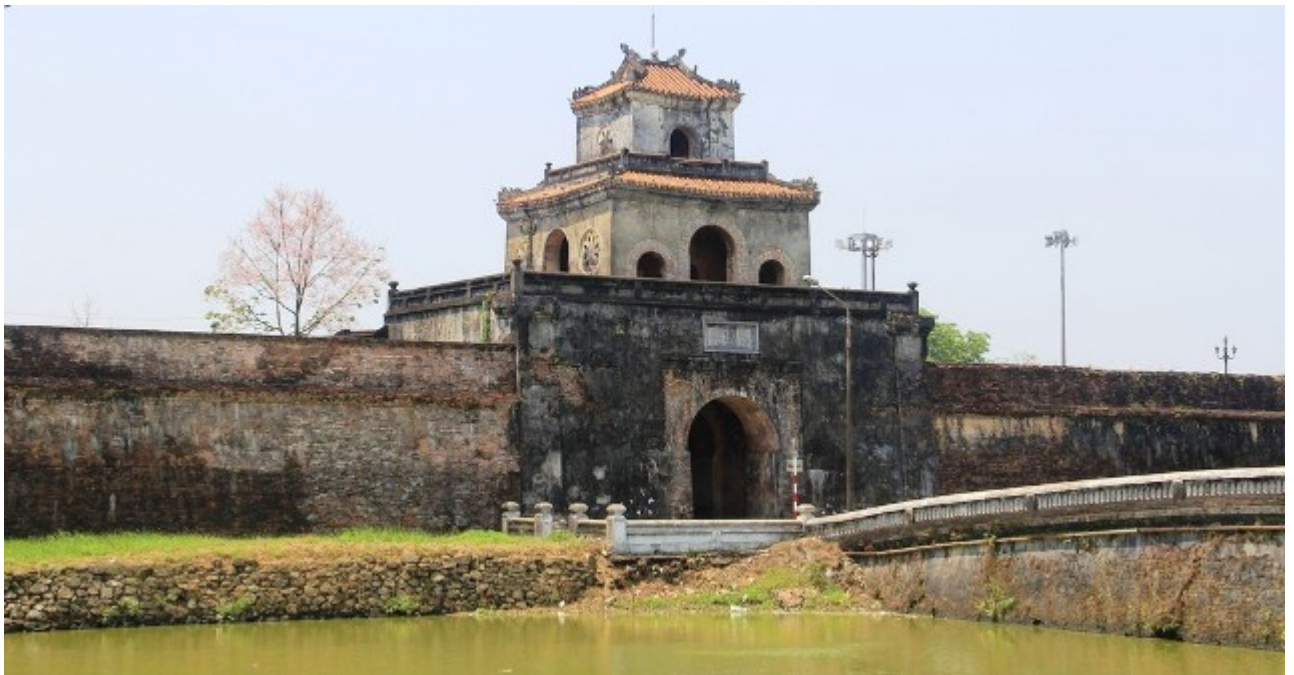
loại đá núi) theo kỹ thuật xếp đá khan không sử dụng vữa kết dính. Đây là một phần trong Quần thể Di tích Cố đô Huế đã được UNESCO công nhận là Di sản Văn hóa thế giới từ năm 1993.

*hình ảnh cũ - kỹ thuật xếp đá không dùng vữa*

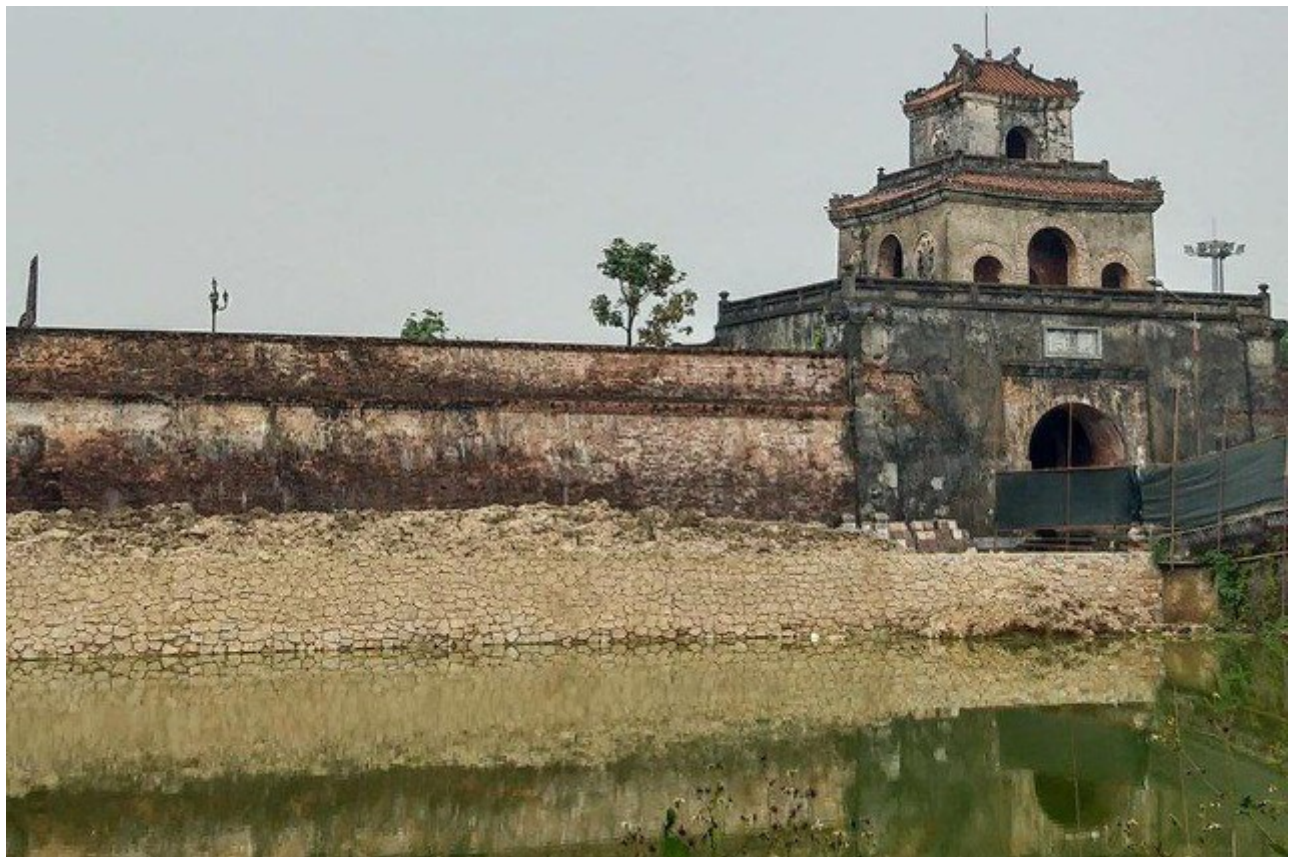
*Hình ảnh mới- xây vữa kết dính*

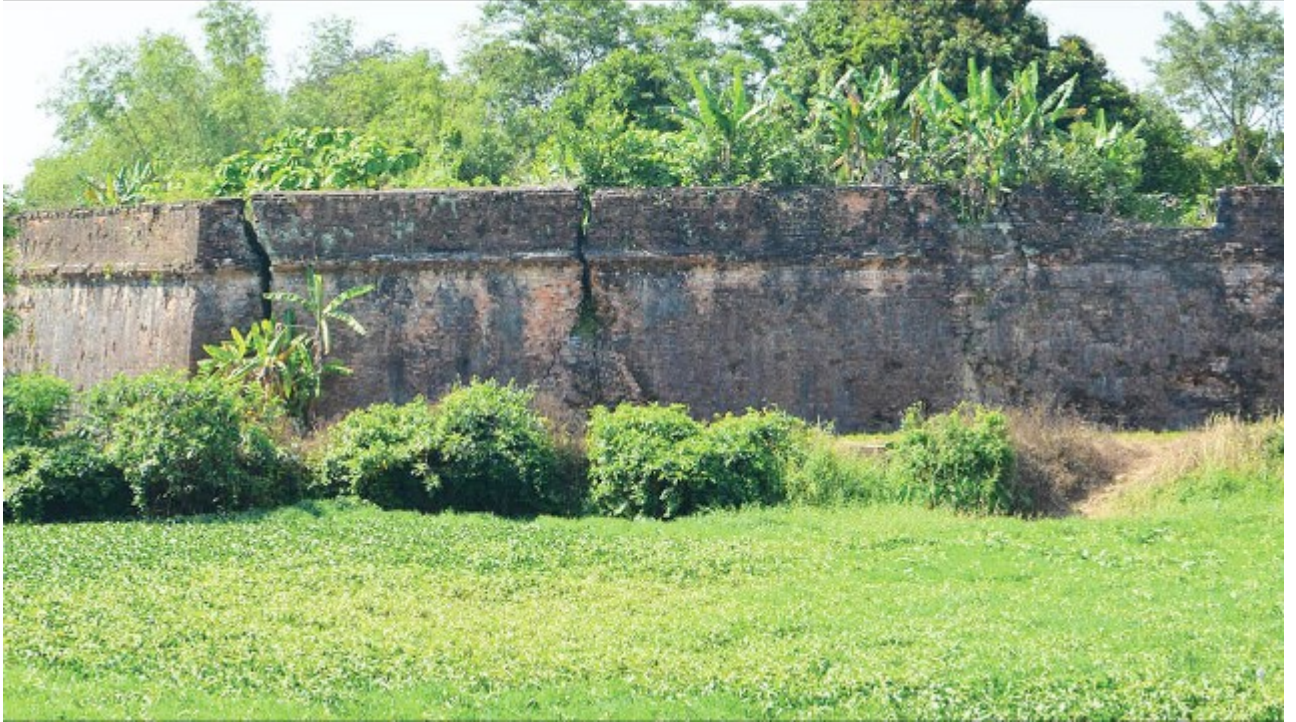
Được biết, ngày 19/9/2018 Cục Di sản văn hóa (Bộ VH-TT-DL) đã có văn bản gửi TTBT-DTCH Huế lưu ý: "Lựa chọn một số đoạn kè còn tốt (được xây dựng bằng kỹ thuật truyền thống, đảm bảo đủ kích thước và ổn định về khả năng chịu lực) để gia cố chân móng, tu bổ theo hiện trạng". Thế nhưng thực tế thi công đã theo hướng ngược lại, phá bỏ, xây mới không tuân thủ nguyên tắc bảo tồn di sản.

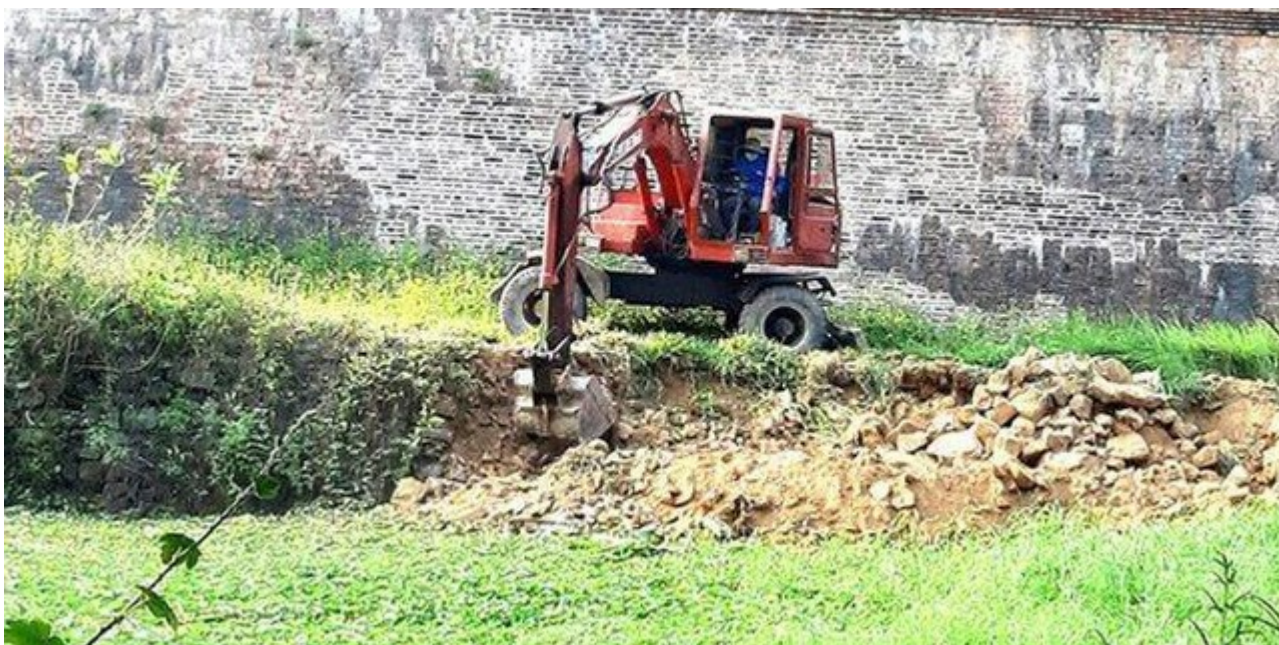
*Dùng xe xúc, đào bới cả đoạn bờ kè*

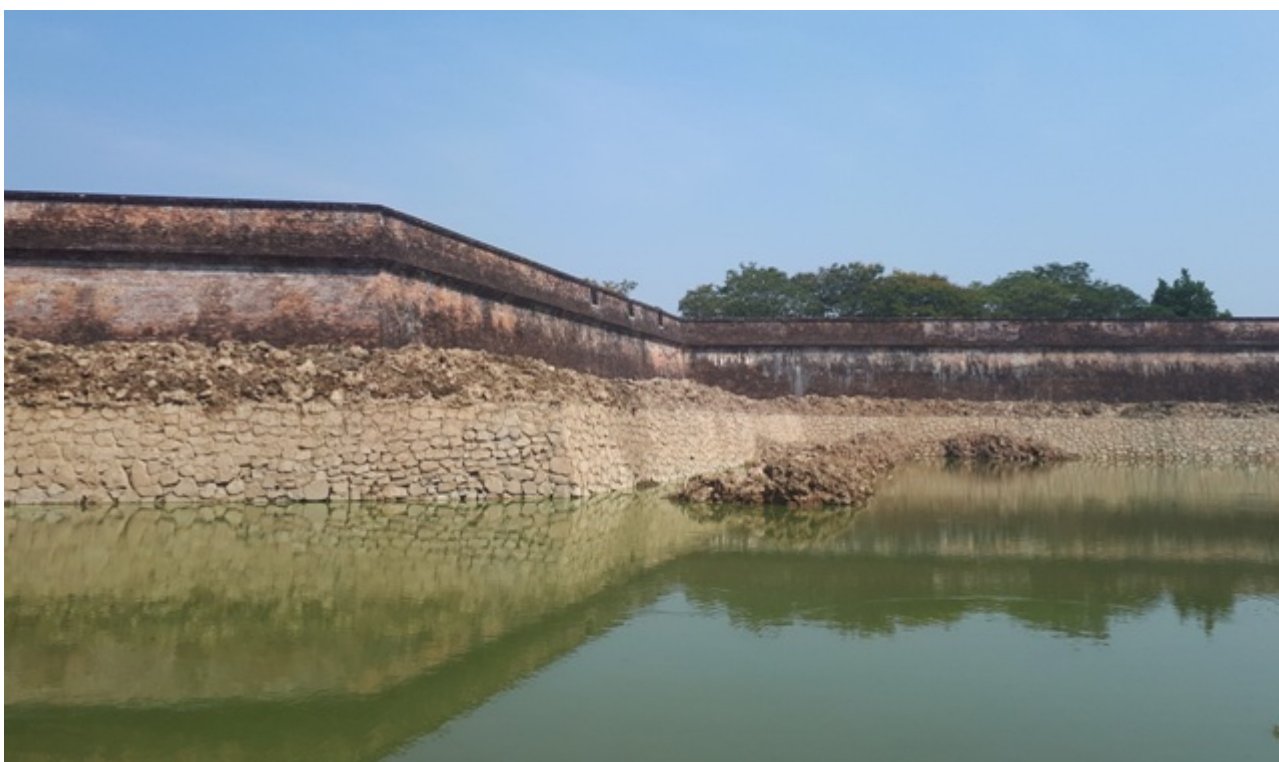
## *Kè được xây mới sai nguyên tắc bảo tồn*

Bà Trần Thị Hoài Trâm cho biết, ngày 19/4, UBND tỉnh Thừa Thiên - Huế đã có văn bản gửi TTBTĐTCĐ Huế. Theo đó, Chủ tịch UBND tỉnh yêu cầu TTBTĐTCĐ Huế khẩn trương rà soát toàn bộ hồ sơ dự án, hồ sơ thiết kế, quá trình quản lý giám sát, thi công hạn mục kè hộ thành để đánh giá xác minh các nguyên nhân tồn tại, hạn chế trong công tác tu bổ, tôn tạo đoạn kè từ cửa Quảng Đức đến Nam Minh Đài.

Đồng thời rà soát tiếp thu các ý kiến của các tổ chức, cá nhân nhằm nghiên cứu kỹ các giải pháp thực hiện các đoạn kè tiếp theo. Đảm bảo tính khoa học, theo đúng quy trình, quy định của pháp luật về xây dựng và bảo tồn di sản văn hóa.
