## **Hyundai Thái Nguyên: Khách hàng phản ánh về chất lượng xe, công ty mời công an điều tra?**

### **Khách hàng phản ánh, đại lý thờ ơ?**

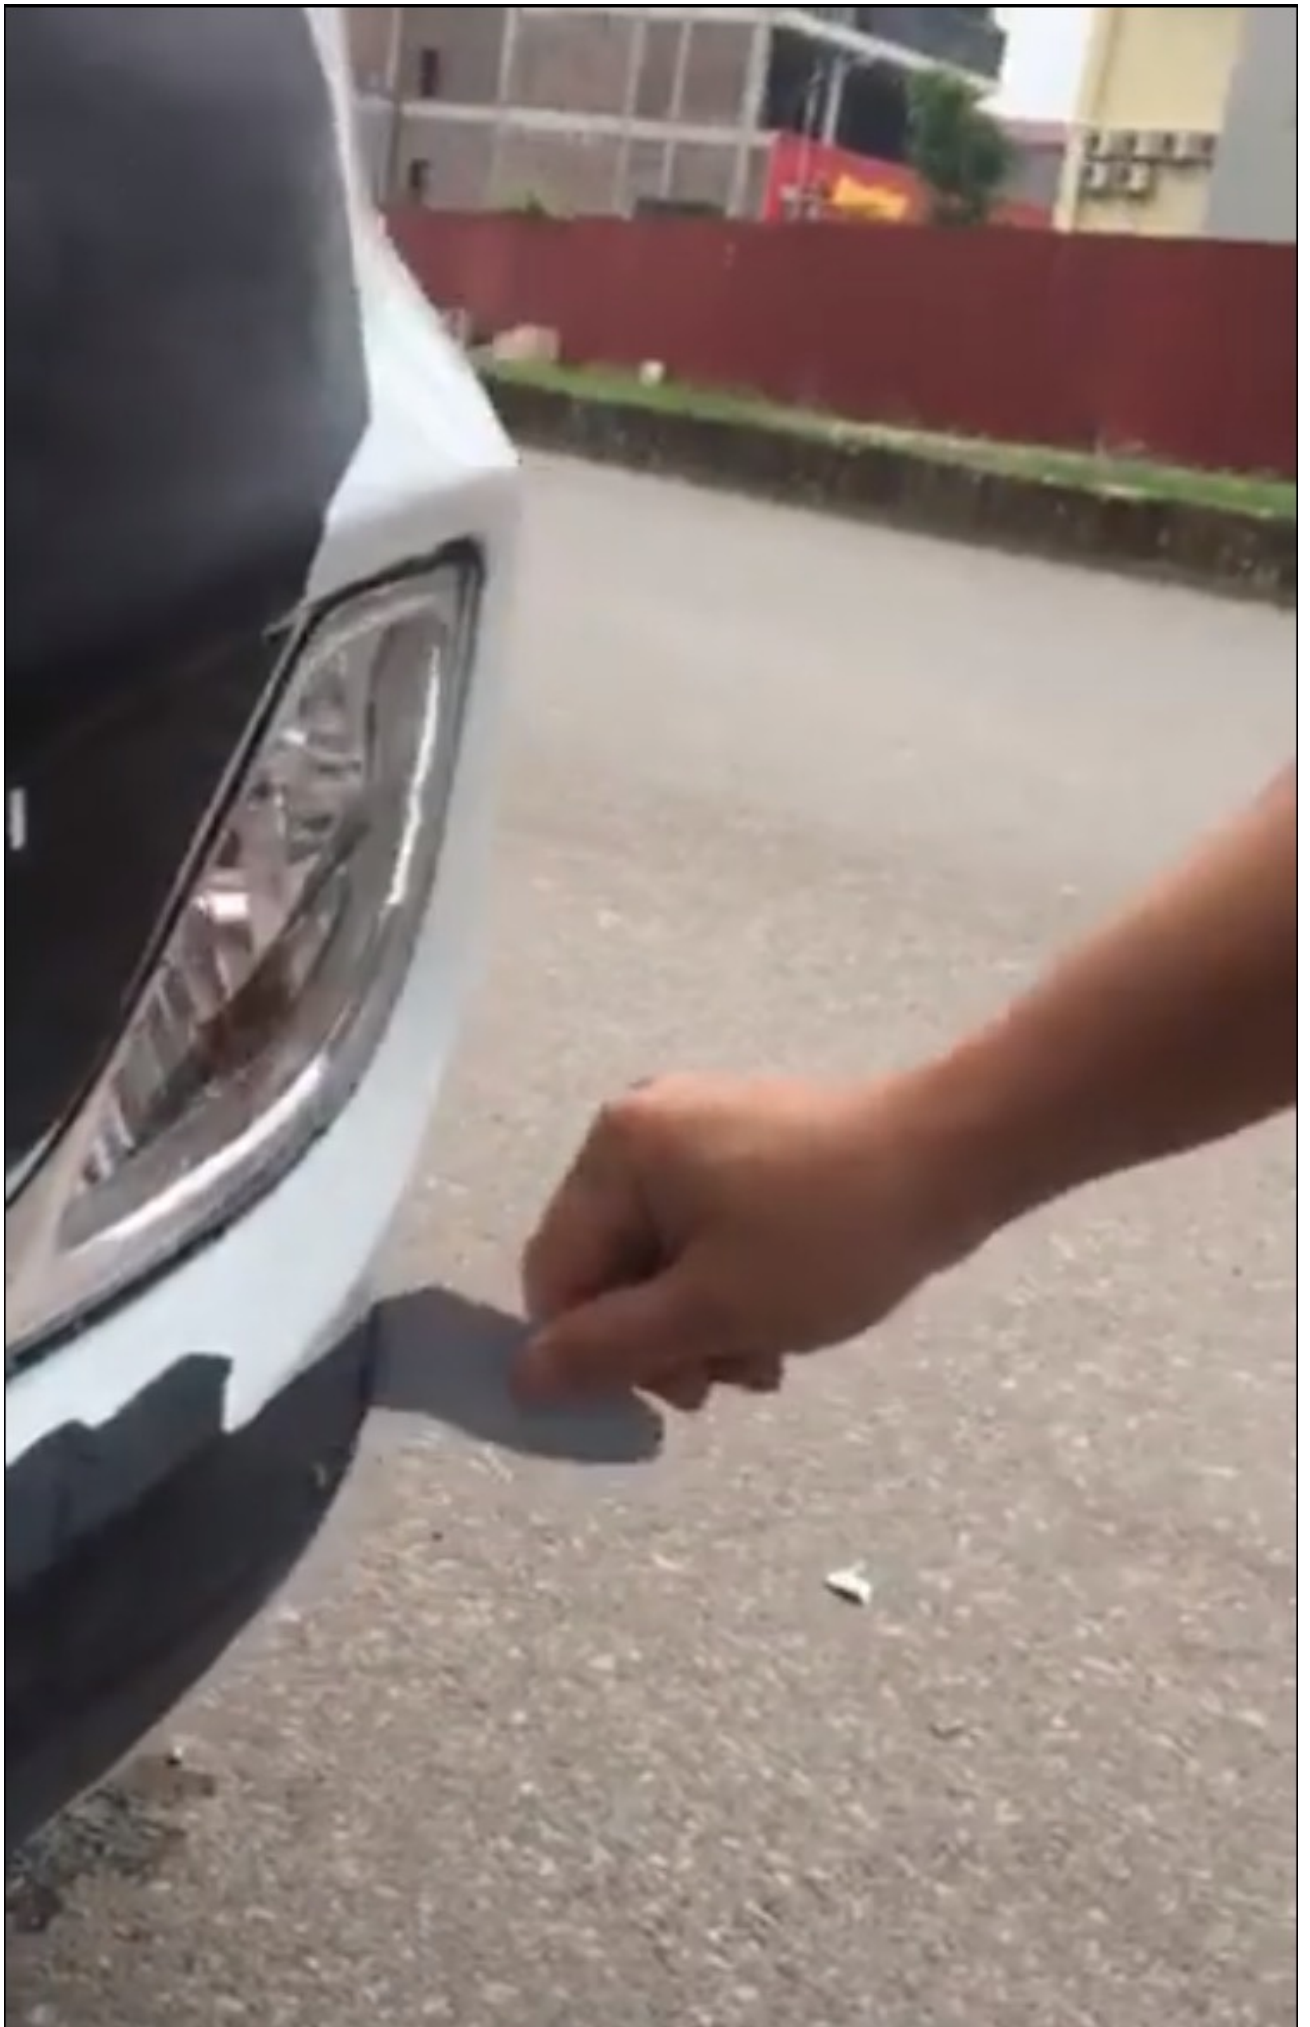
Là người sử dụng xe, nhưng tôi không hiểu nhiều lắm về bảo hiểm nên khi bị va quệt, mọi người nói tôi mới hiểu. Tôi lấy xe ra là ngày 10/8, về được đến ngày thứ 3 thì phát hiện ra sơn ở ba-đờ-sốc đã thay có vấn đề, vô lăng thì bị lệch. Lớp sơn có vẻ giống như decal dán lại, chứ không phải sơn, có thể bóc lớp sơn ngoài ra và cuộn lại như 1 cuộn giấy được.

### *Sơn xe được bóc từng mảng như bóc giấy (Ảnh chụp từ clip)*

Sau khi xem xong clip do khách hàng cung cấp, theo kỹ sư Lê Văn Tạch (Công ty Toyota Việt Nam - TMV), trước khi sơn cản trước (front bumper), thợ sơn đã thiếu lớp tạo nền (primer). Vì vậy, sơn không thể bám chắc vào bề mặt nhựa. Còn trường hợp vô lăng bị lệch là do 2 bánh trước có hướng song song với trục dọc của xe, nhưng vô lăng lại bị đặt lệch sang một bên.

Ông Thắng nói tiếp: Hãng nào cũng thế thôi, trong quá trình sửa chữa thì không ai nói mạnh được. Hôm nay sửa cái máy nó không êm, mai đưa vào sửa tiếp cho nó êm nên chẳng có lý do gì mà không đem qua hãng cả. Vì vậy, qua trường hợp của các khách hàng phản ánh về cánh cửa xe bị nứt trước đó, công ty sửa chữa lại cho khách hàng. Còn về việc sơn tróc thì chúng tôi cũng cho mài, sơn sửa và xử lý lại cho khách hàng theo đúng quy trình rồi.
