## Mưa lũ gây thiệt hại hơn 45 tỷ đồng trên các tuyến giao thông tại Thanh Hóa

18:01 27/09/2024

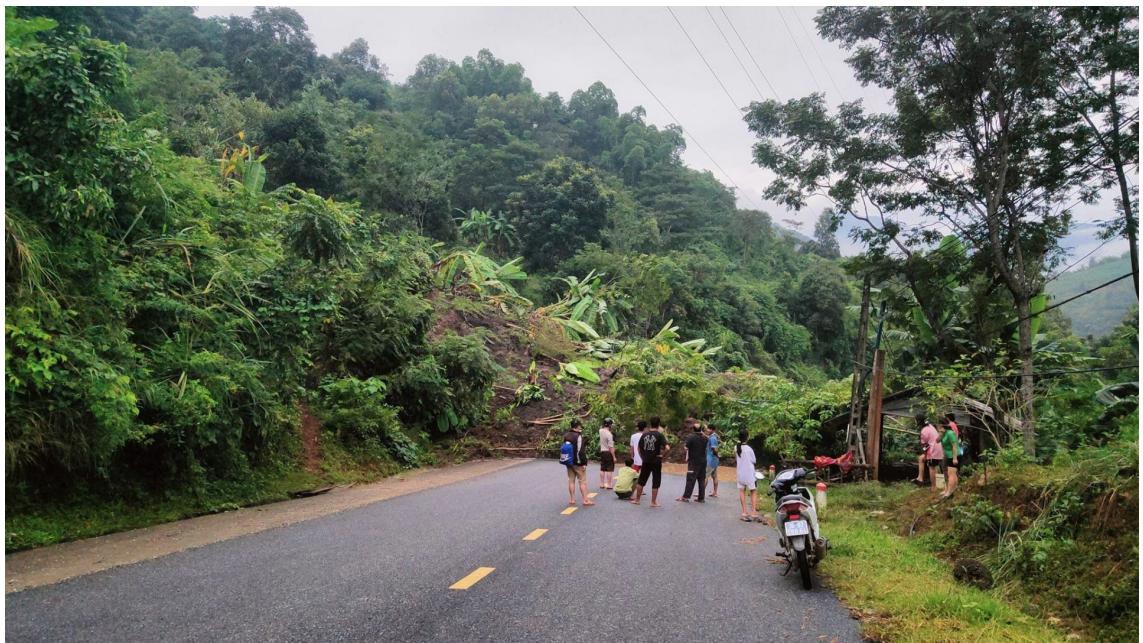
Điểm sạt lở trên tuyến QL15C gần cổng Trường PTDT BÁN TRÚ THCS Pù Nhi, huyện Mường Lát, tỉnh Thanh Hóa

Quốc lộ 15C sạt taluy dương, sạt lở đá lăn, sa bồi mặt đường, sa bồi rãnh dọc hơn 290 vị trí, khối lượng khoảng 149.988m<sup>3</sup>; cây đổ 87 cây. Sạt taluy âm tại 15 vị trí với chiều dài 354m, tại Km0+450, Km5+050, Km6+400, Km10+880, Km11+550, Km14+300, Km14+750, Km14+910, Km34+730, Km55+110, Km55+770, Km56+580, Km65+00, Km72+370 Km88+210. Hư hỏng rãnh tại Km71+680, Km72+370, Km75+300 với chiều dài khoảng 62m. Hư hỏng mặt đường tại 4 vị trí, với diện tích 307m<sup>2</sup>; cụ thể: Km0+830, Km60+400, Km60+522, Km65+540... kinh phí khắc phục khoảng 16,380 tỷ đồng.
