## Nỗ lực xuyên đêm khơi thông Quốc lộ 7 sau lũ dữ ở miền Tây Nghệ An

14:30 26/07/2025

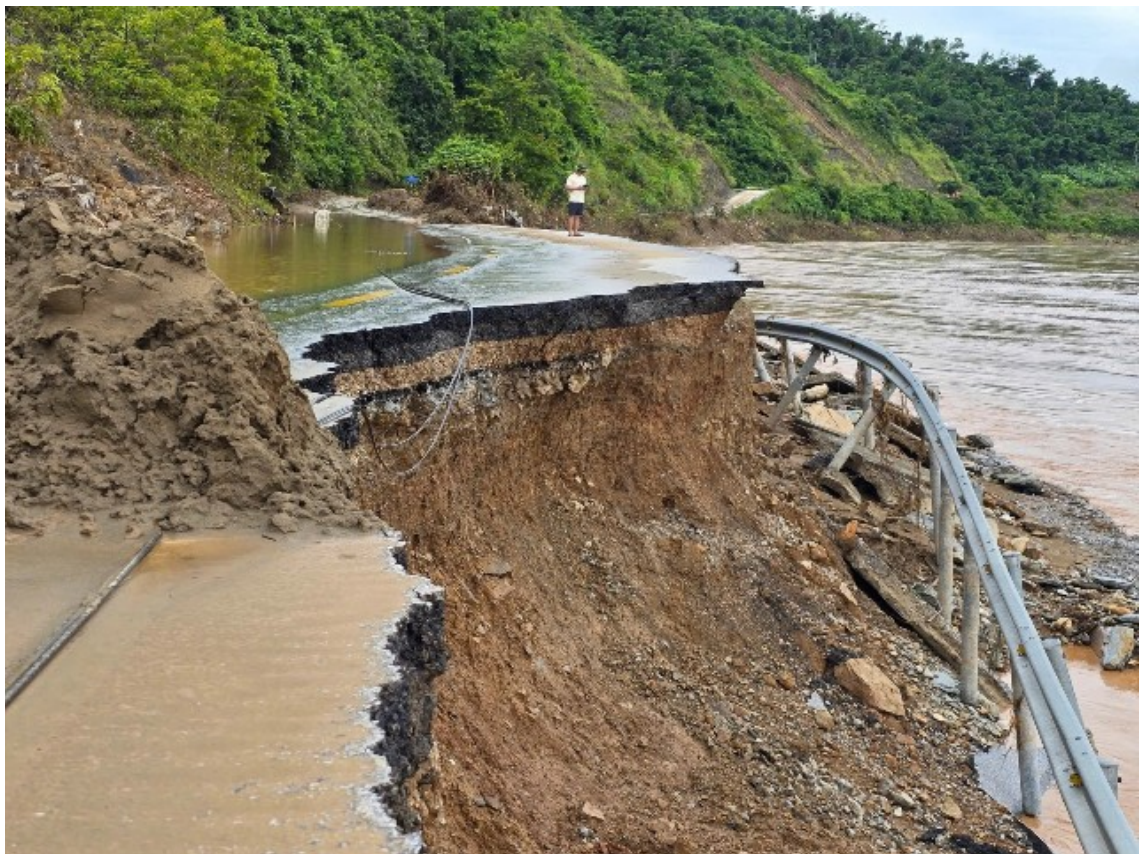
Toàn tuyến Quốc lộ 7 ghi nhận ít nhất 21 điểm sạt lở ta-luy âm, trong đó có những vị trí bị nước lũ khoét sâu gần nửa mặt đường.

Trước tình hình đó, Công ty Cổ phần 495, đơn vị quản lý tuyến đường đã phối hợp với chính quyền địa phương, huy động tối đa máy móc, nhân lực để tổ chức khắc phục khẩn cấp, làm việc không ngơi nghỉ cả ngày lẫn đêm.

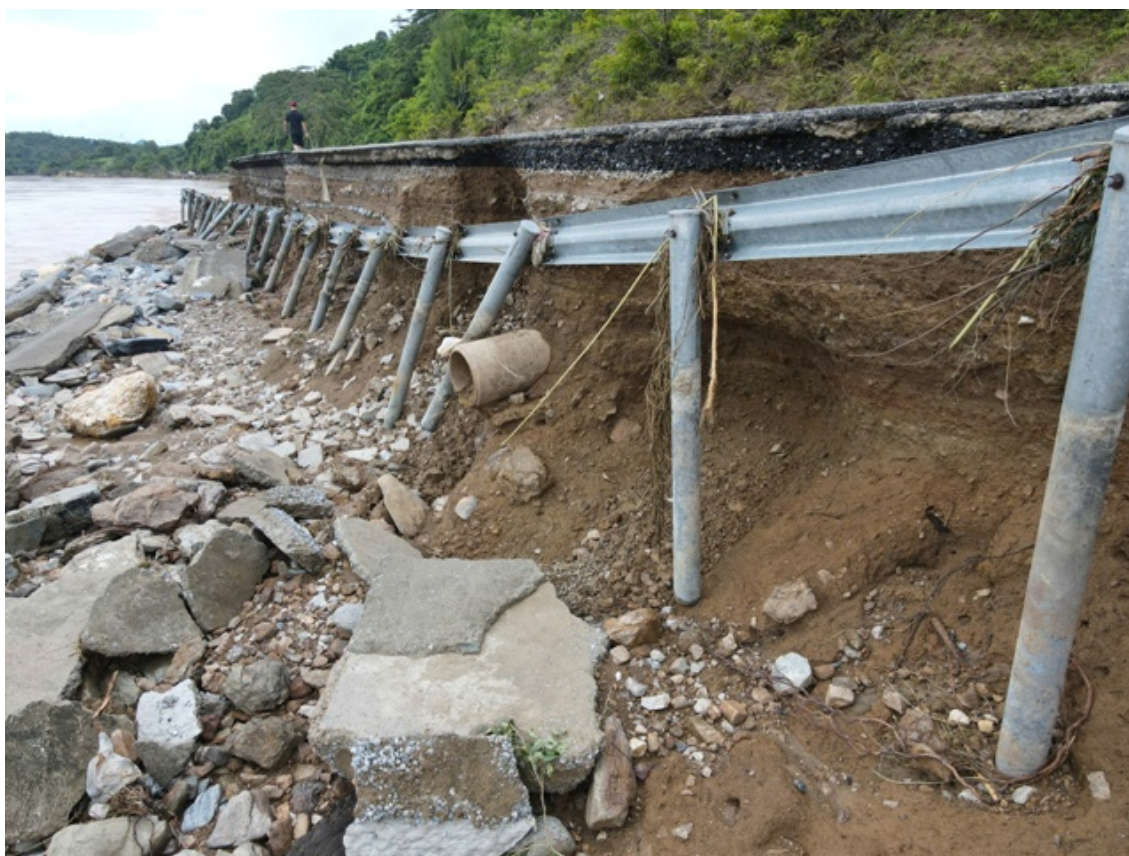
Nhiều điểm trên tuyến Quốc lộ 7 sạt lở taluy dương các phương tiện qua lại gặp rất nhiều khó khăn, tiềm ẩn nguy hiểm.

Ngay sau khi nước rút, Công ty CP 495 đã huy động hơn 26 máy đào, máy xúc cùng hàng trăm công nhân, phối hợp với người dân địa phương chia ca làm việc 24/24h. Nhiều điểm sạt lở được xử lý tạm thời bằng cách mở rộng taluy dương vào phía chân núi để tạo mặt bằng lưu thông. Các biển cảnh báo cũng được cắm tại những vị trí tiềm ẩn nguy cơ tiếp tục sạt trượt.
