## Tỉnh Quảng Trị khẩn cấp xử lý sạt lở trên tỉnh lộ 587 sau mưa lớn

12:25 18/11/2025

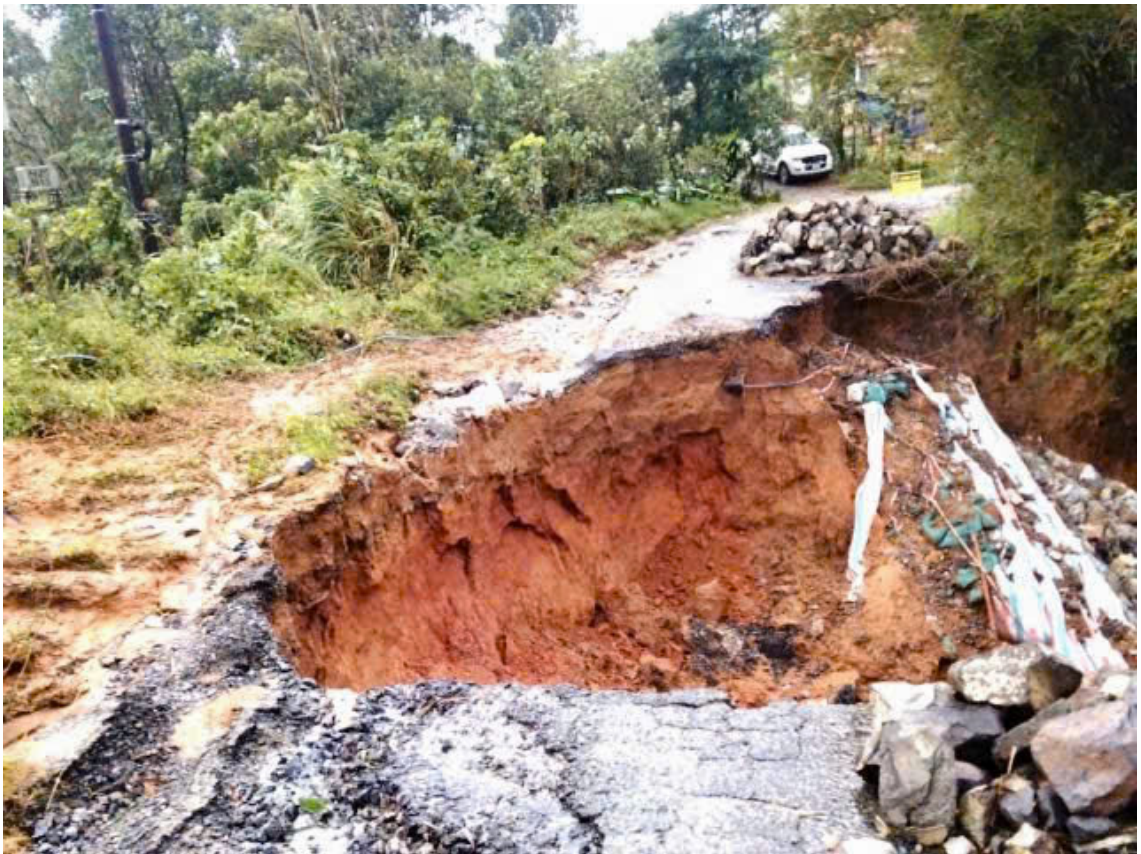
Tỉnh lộ 587 bị sạt lở nghiêm trọng, gây nguy hiểm cho người đi đường

Sáng 18/11, UBND xã Khe Sanh xác nhận tình trạng sạt lở đang diễn biến phức tạp và lan rộng trên toàn tuyến. Theo ghi nhận tại hiện trường, tại Km 1+588, mặt đường bê tông bị nước xói mạnh gây sạt ta luy âm, lộ rõ hàm ếch, đe dọa kết cấu nền đường.

Đáng lo ngại hơn, tại Km 6+300, khu vực sạt trượt hình thành hố sâu từ 3 - 5m, kéo dài hơn 20m. Mặt đường hiện chỉ còn khoảng 1m, đủ cho một phương tiện nhỏ lưu thông, tiềm ẩn nguy cơ tai nạn rất cao.

Không chỉ những điểm mới xuất hiện, nhiều đoạn đường đã được xử lý tạm thời trước đó cũng tiếp tục bị xói lở, hư hỏng trở lại sau đợt mưa lớn này. Trước thực trạng đó, Ban Quản lý Bảo trì giao thông tỉnh Quảng Trị khẩn trương huy động phương tiện, nhân lực xử lý các vị trí sạt trượt, đổ đá hộc để gia cố tạm thời nhằm đảm bảo an toàn cho người tham gia giao thông.
